勞動檢查處

# 營繕承攬工作 職安教育訓練

# 高雄市政府 勞工局 勞動檢查處

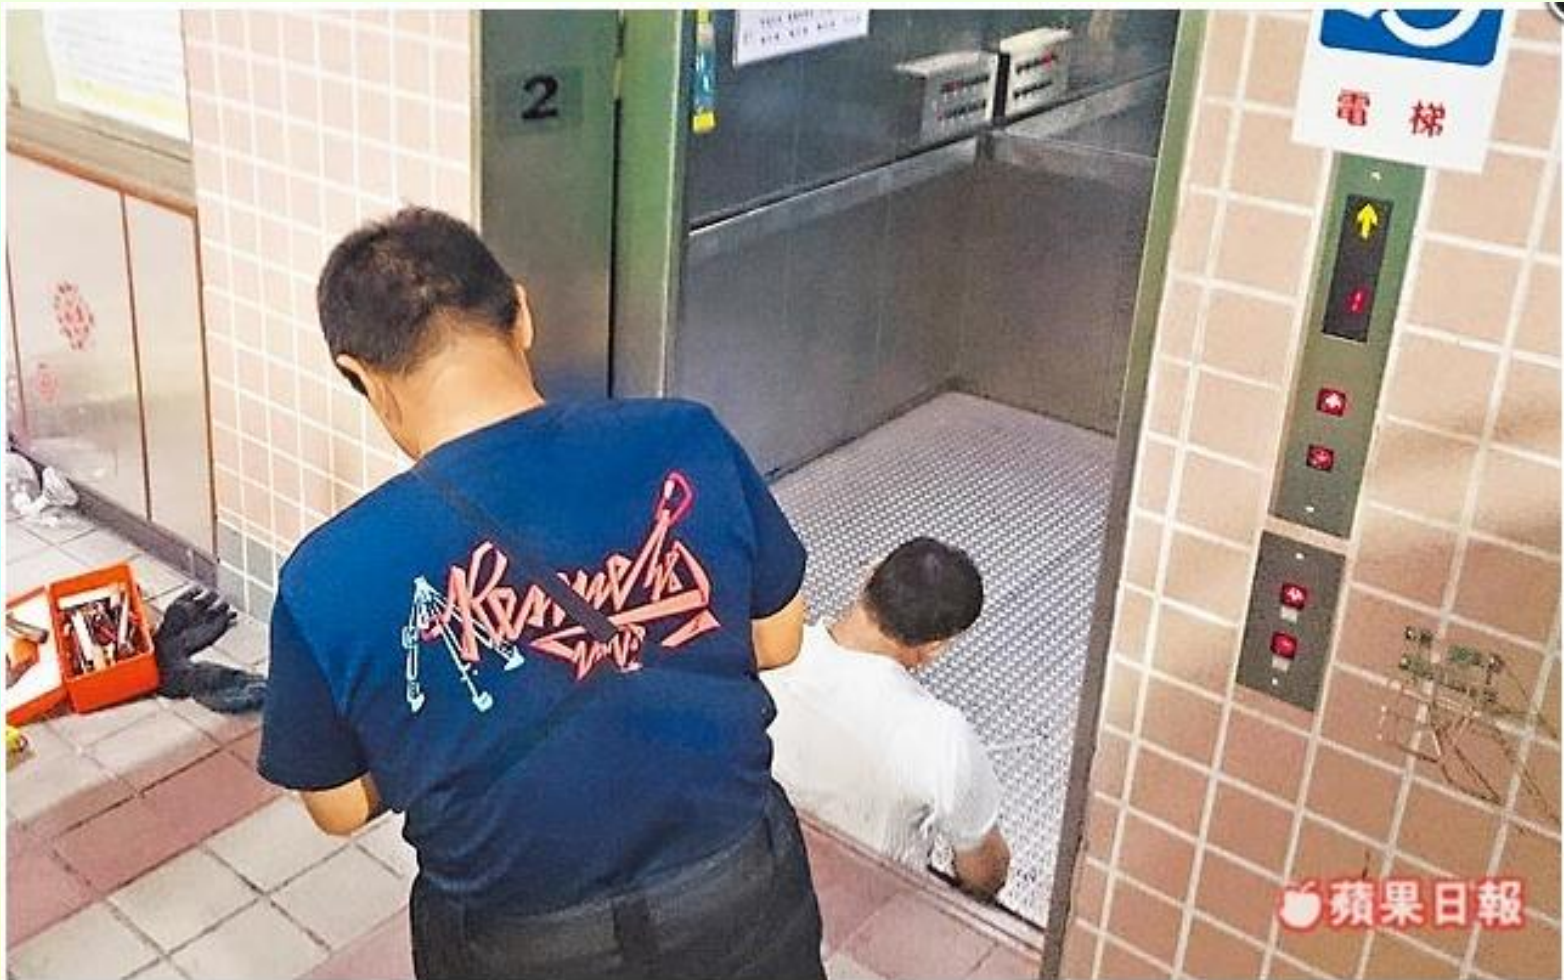
人夾縫隙

鄧文豪醫師昨至宜蘭大學進行診療，卻被夾在電梯廂與電梯門間的縫隙，不幸身亡。林泊志攝

醫師下半身遭夾在2樓約僅15公分的狹小縫隙，重創身亡。

因來不及收腿，醫師一路被電梯向上帶至2樓。

醫師未注意到電梯廂沒對準一樓地板，走進去時踢到外框，上半身摔進電梯裡。

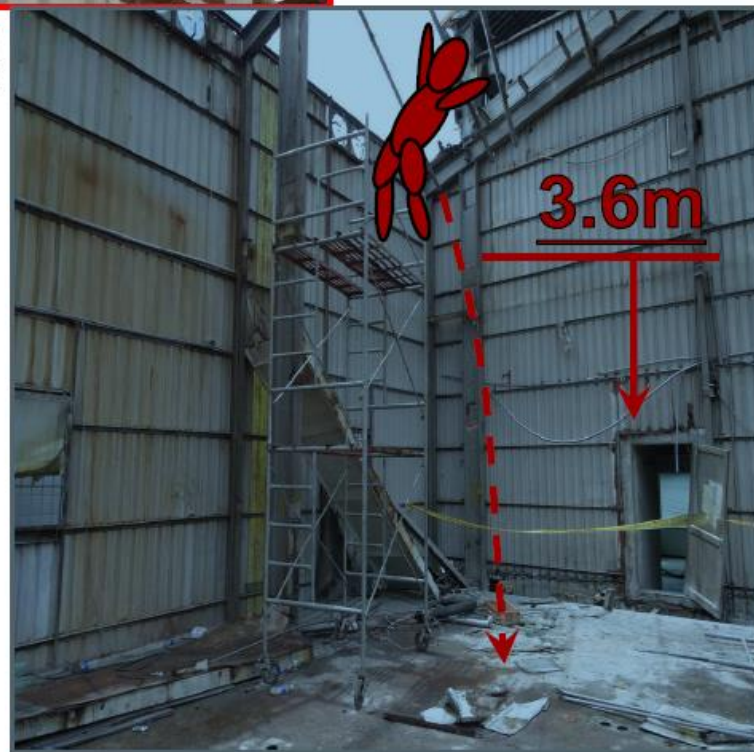
模擬事發前移動式施工架原貌

由於使罹災者使用構件之連接部分，未以適當之金屬附屬配件確實連接固定的移動式施工架，從事本工程鐵件切割前置準備作業，致發生移動式施工架倒塌使罹災者於高度3.6公尺墜落地面傷重不治死亡。

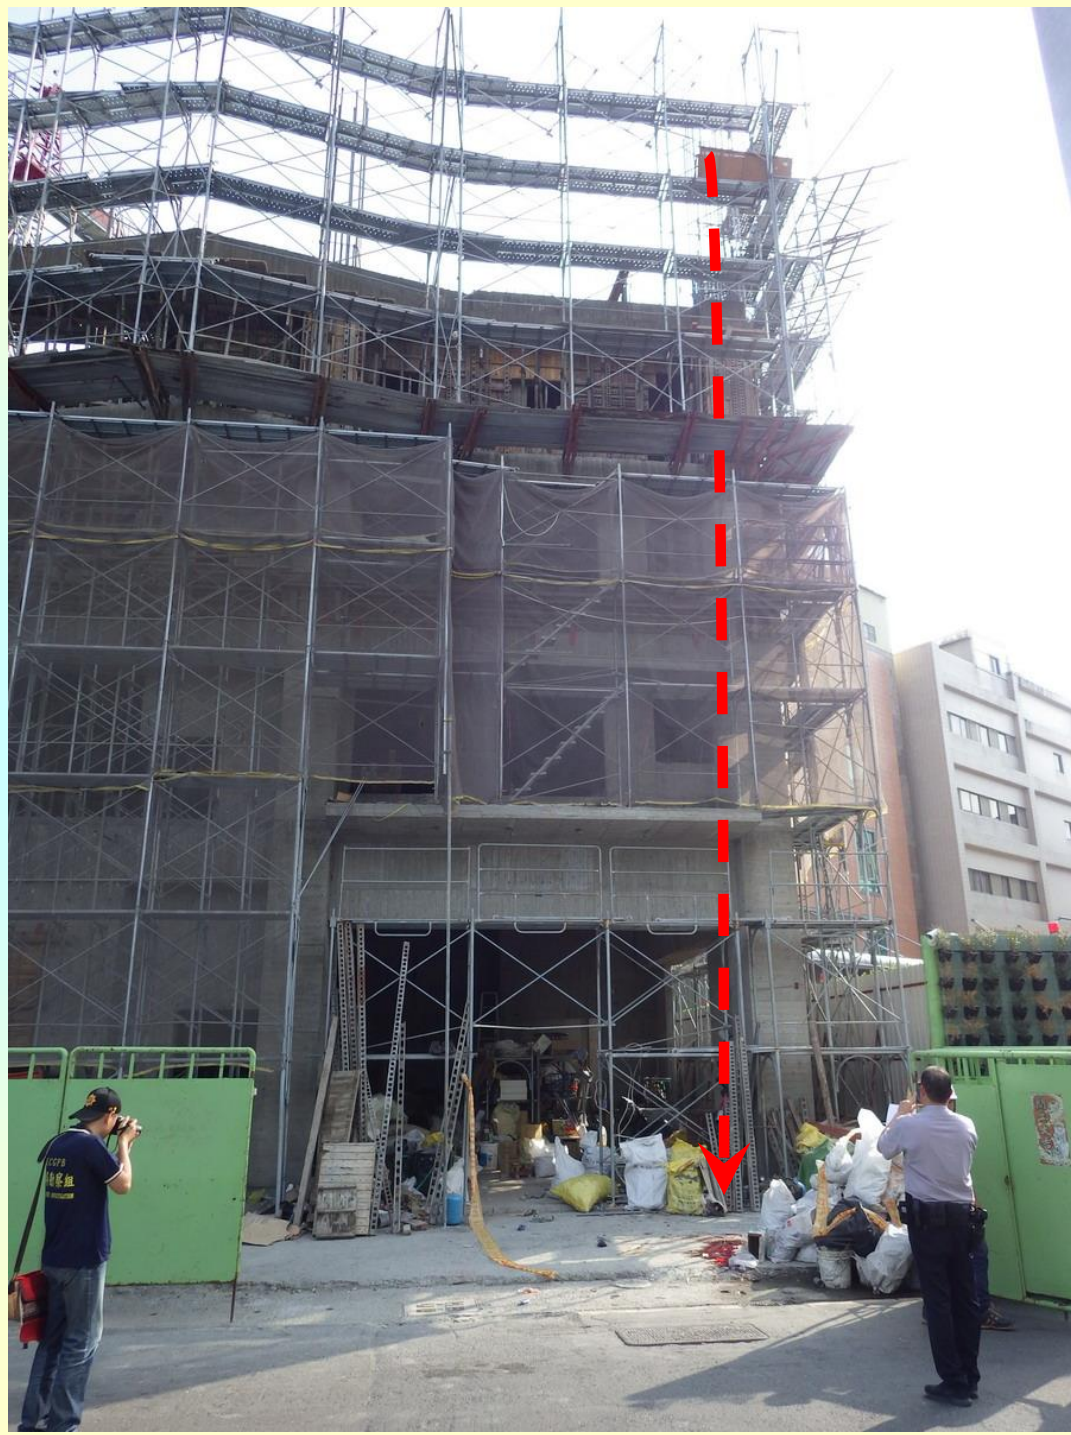
## 施工架斜籬 搭設作業

作業主管→  
監督勞工確實使用  
個人防護具

雇主→  
使勞工使用安全帶等  
防止發生勞工墜落危  
險之設備與措施

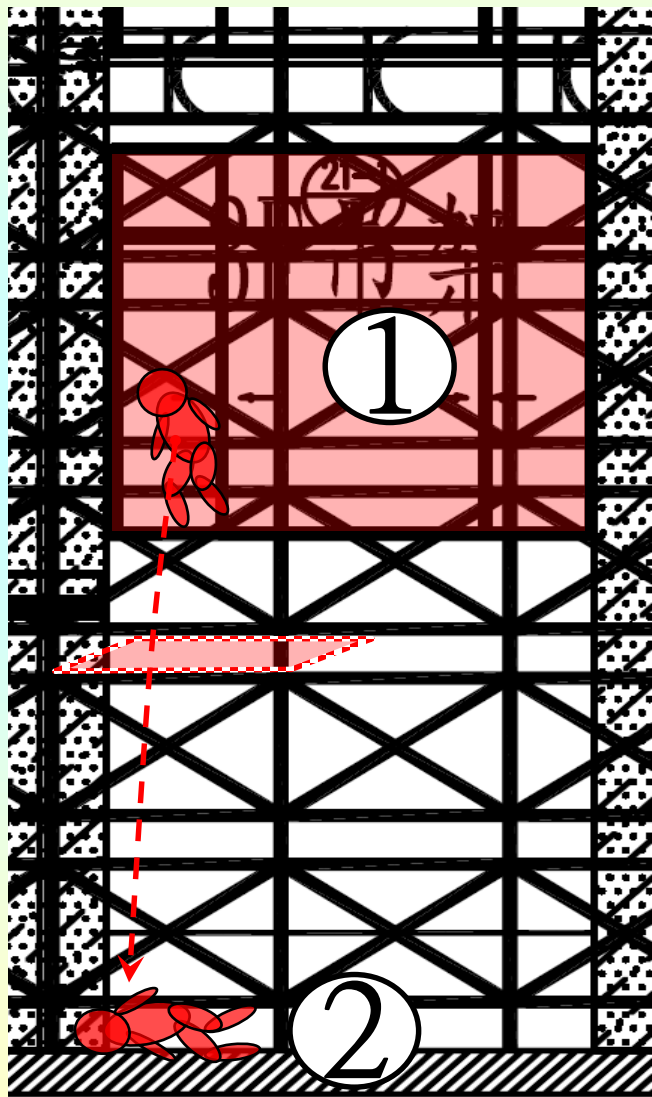
於2樓梯廳落地窗開口邊緣從事清潔作業，不慎墜落通過建物外牆施工架與結構體之間隙(約33cm寬)，再墜落至地面。

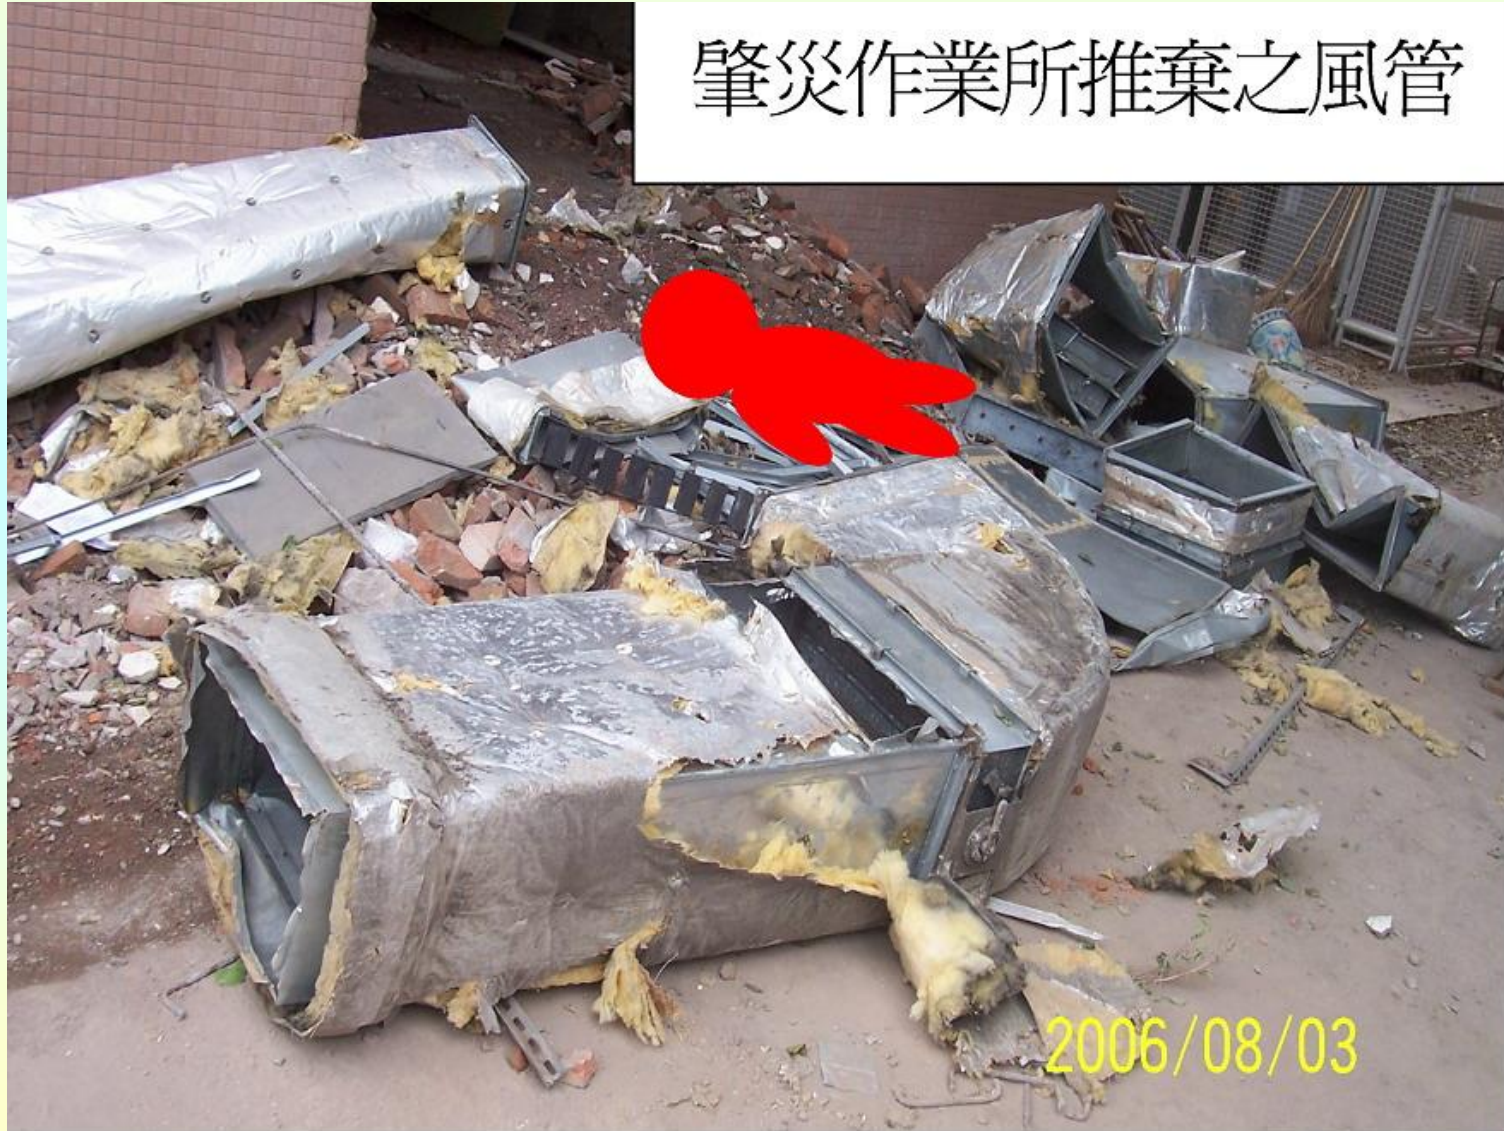
作業時戴用棉紗手套，廢棄物勾拉墜落

肇災作業所推棄之風管

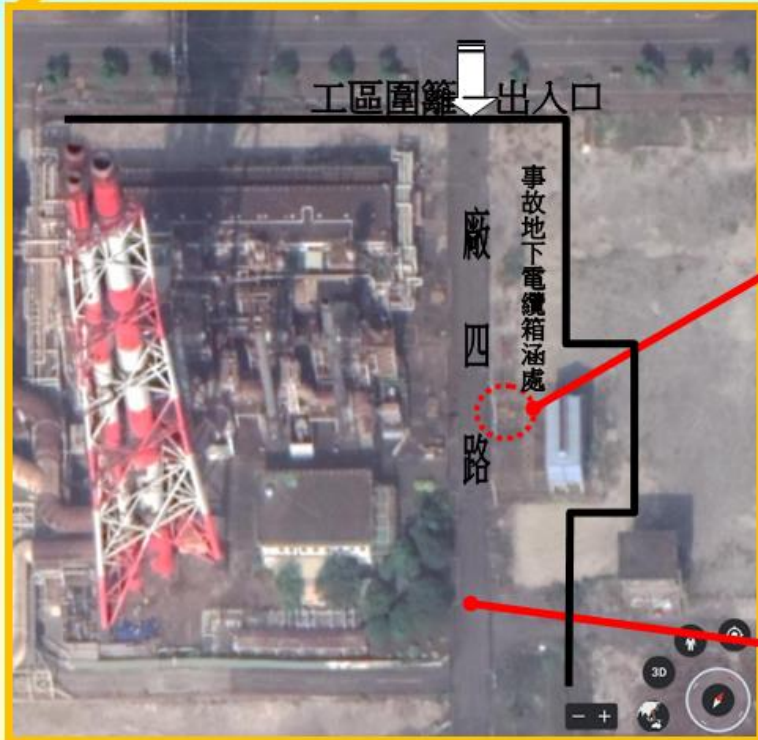
事故後調查況

# 案例：剪斷3300V電纜致電擊遭全身體表面積95%燒傷

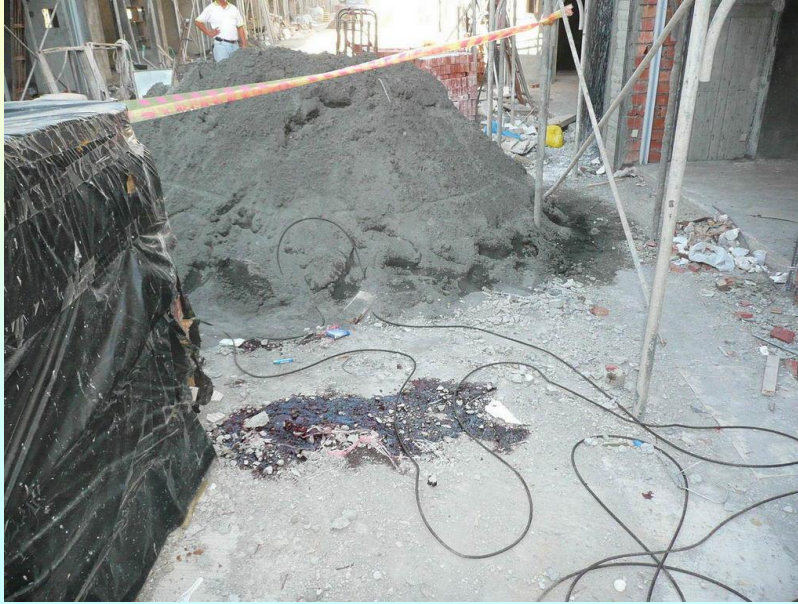
致命原因：

老師父的經驗 $\neq$ 工程師的力學素養

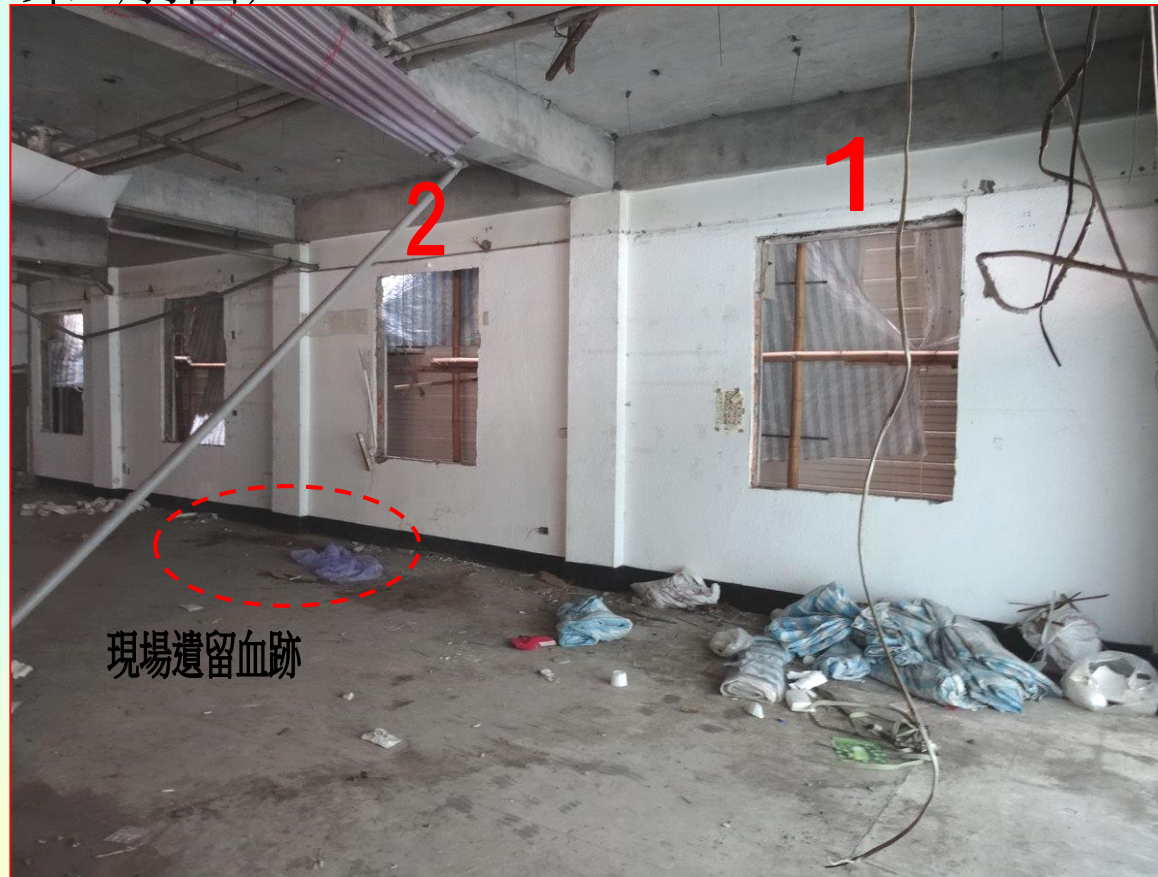
災害發生位置：東側牆由外往內計數第2扇窗戶。

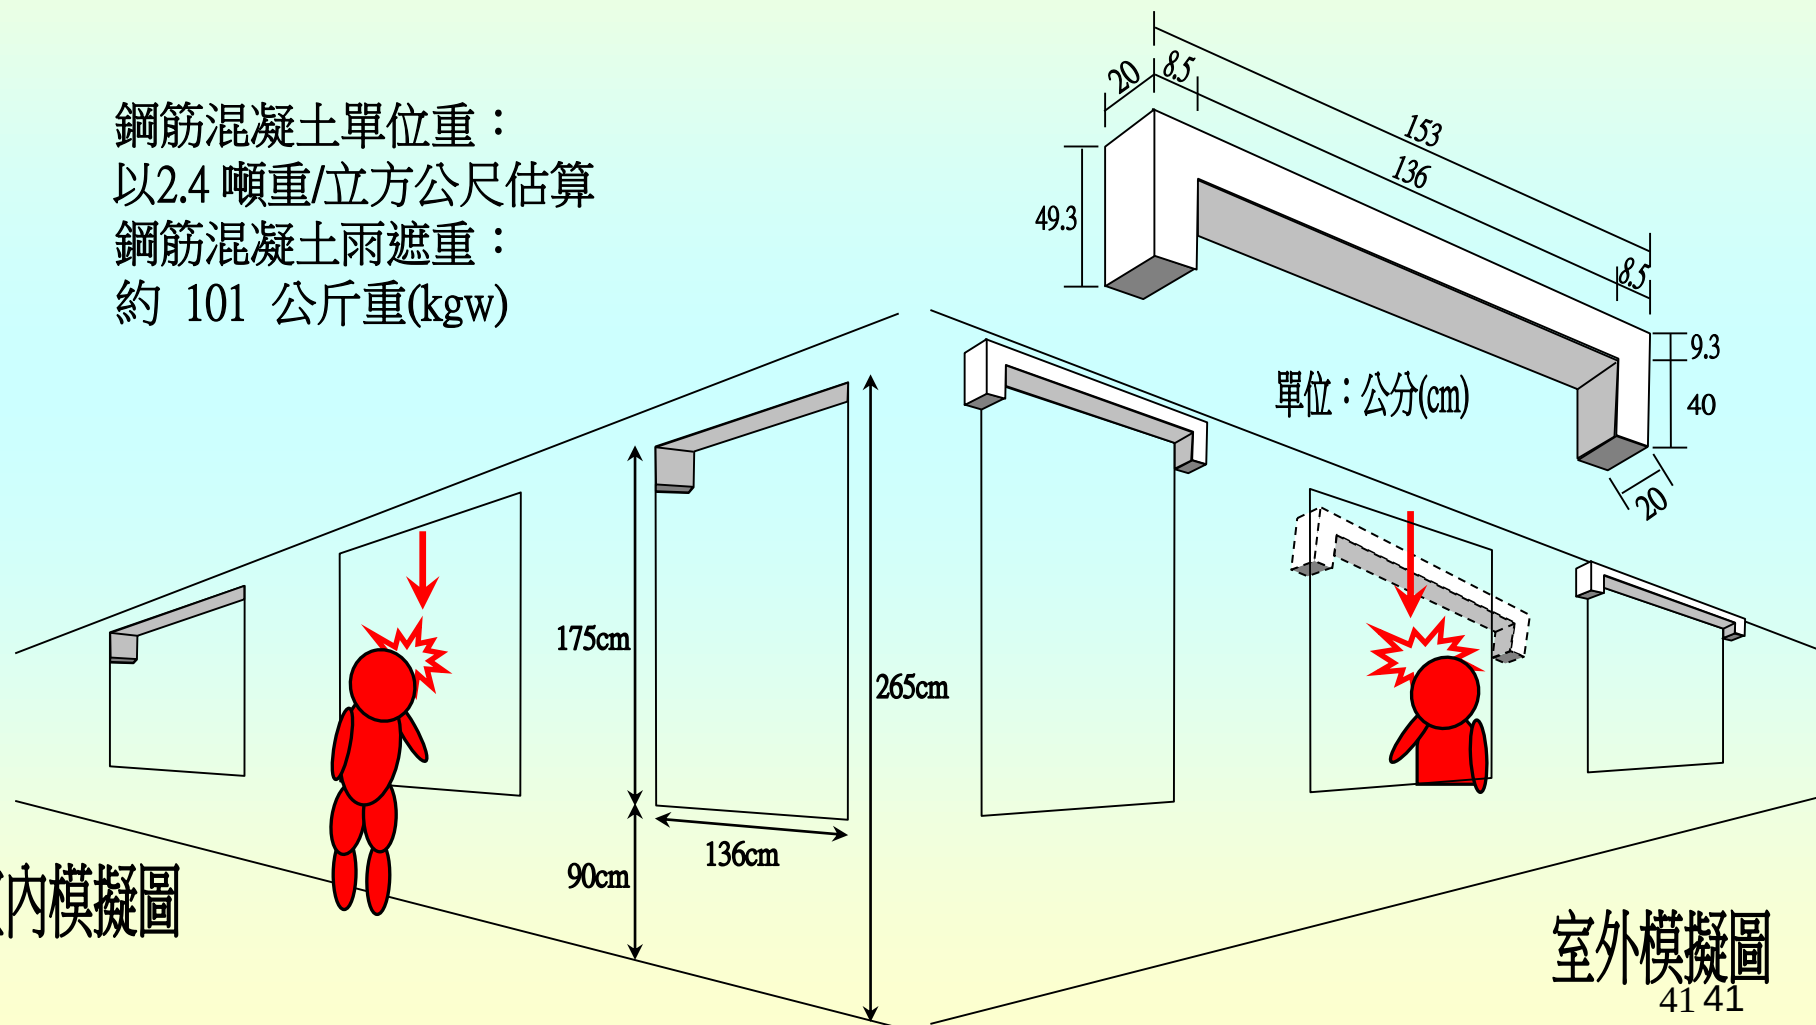
鋼筋混凝土雨遮造型、尺寸及概估重量與災害現場模擬圖與窗戶尺寸。

鋼筋混凝土單位重：  
以2.4 噸重/立方公尺估算  
鋼筋混凝土雨遮重：  
約 101 公斤重(kgw)

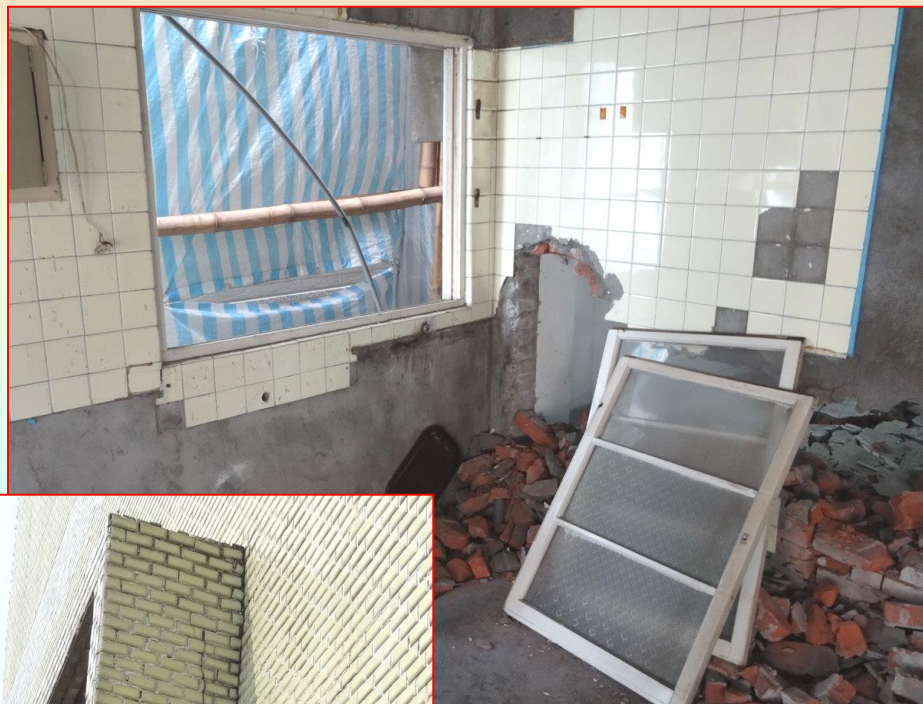
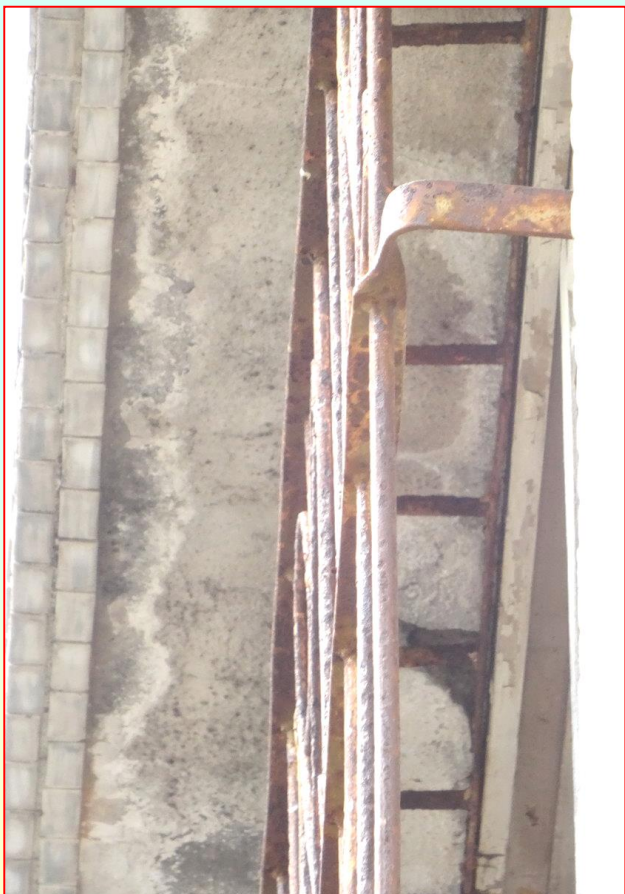
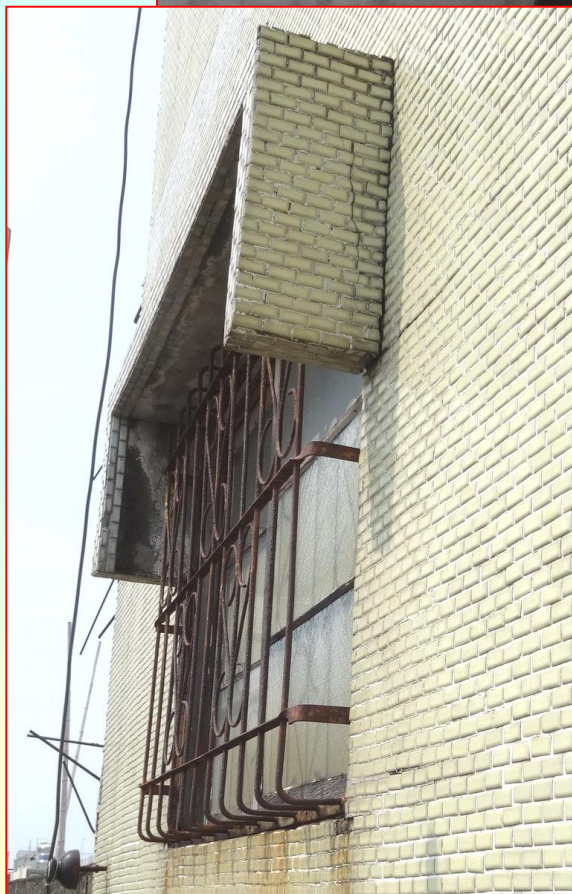
飛落之鋼筋混凝土材質雨遮照片。

本棟建物其他窗戶比對：  
3樓後側東面建物窗戶；  
4樓樓梯間窗戶（唯一未  
拆除之窗戶）樣貌。

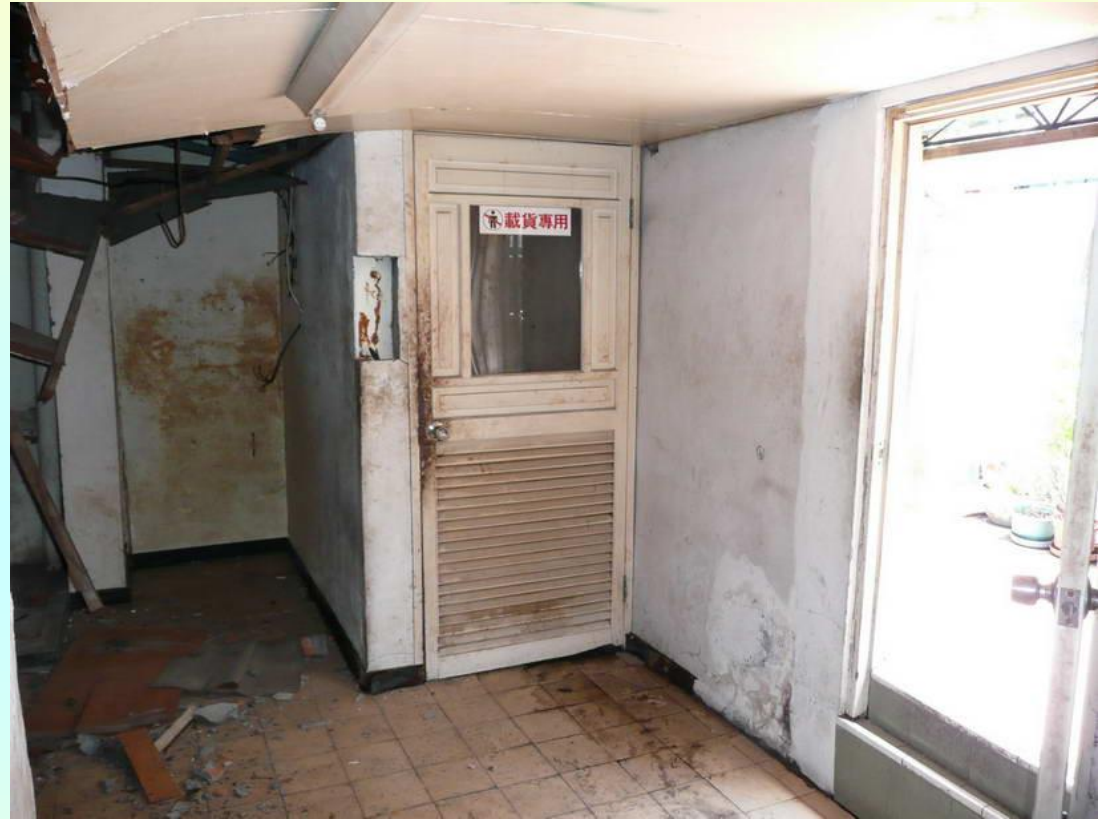
4樓貨梯口及其木製拉門，  
右側為4樓後陽台，室內  
外光源亮度對比強烈

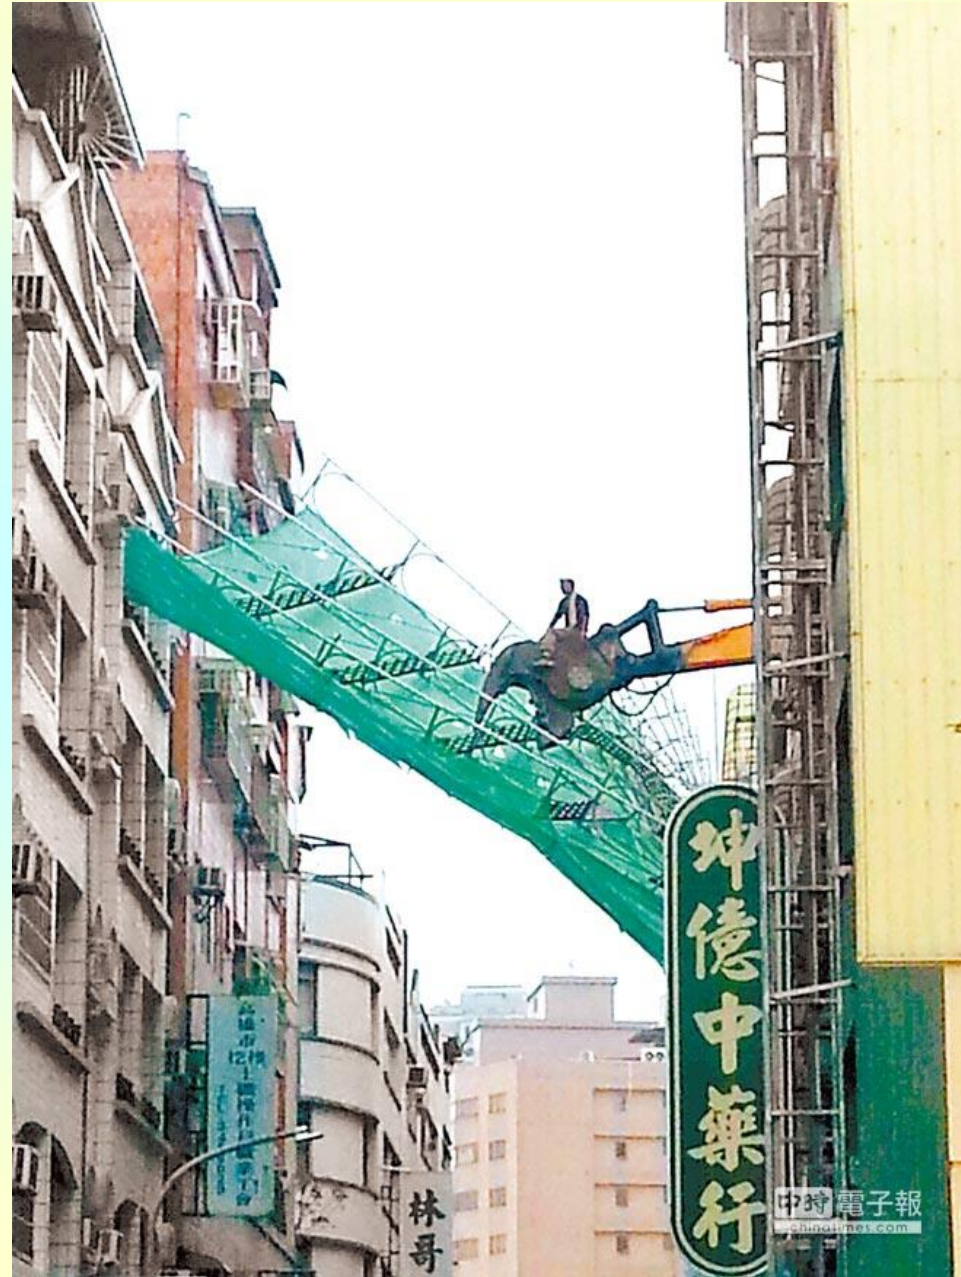
高雄市左營區00街正在施工的工地，突然發生鷹架倒塌，橫跨整個街道，傾斜到對面大樓，場面怵目驚心，幸好無人傷亡。
