承攬商暨承攬相關業務人員 一般安全衛生教育訓

高雄市政府勞工局勞動檢查處

校園常見作業危害預防

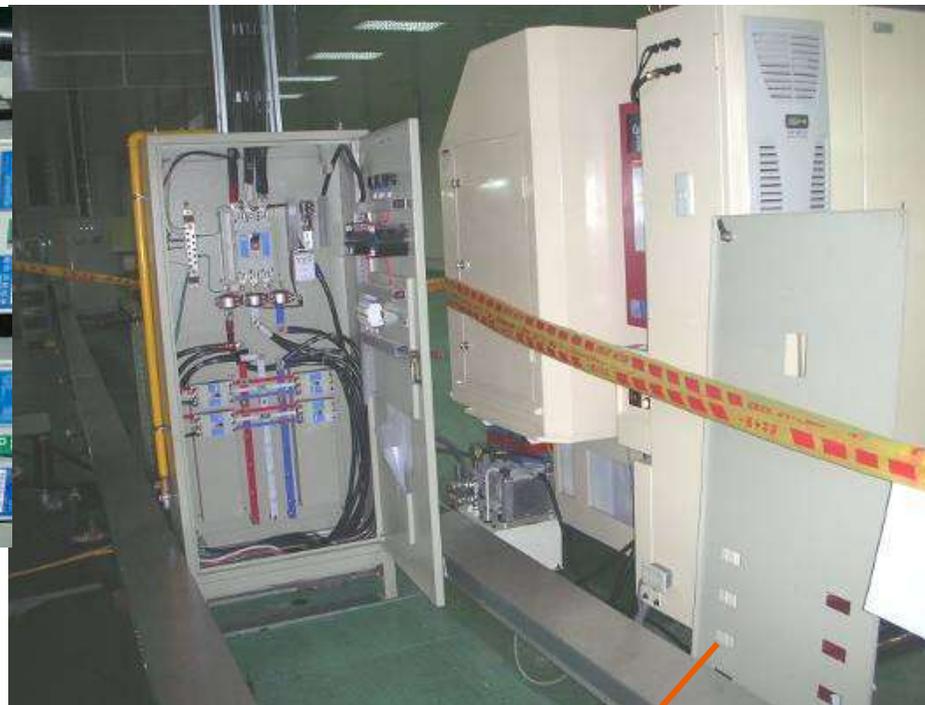
接觸電箱銅排裸露

帶電處

中隔板

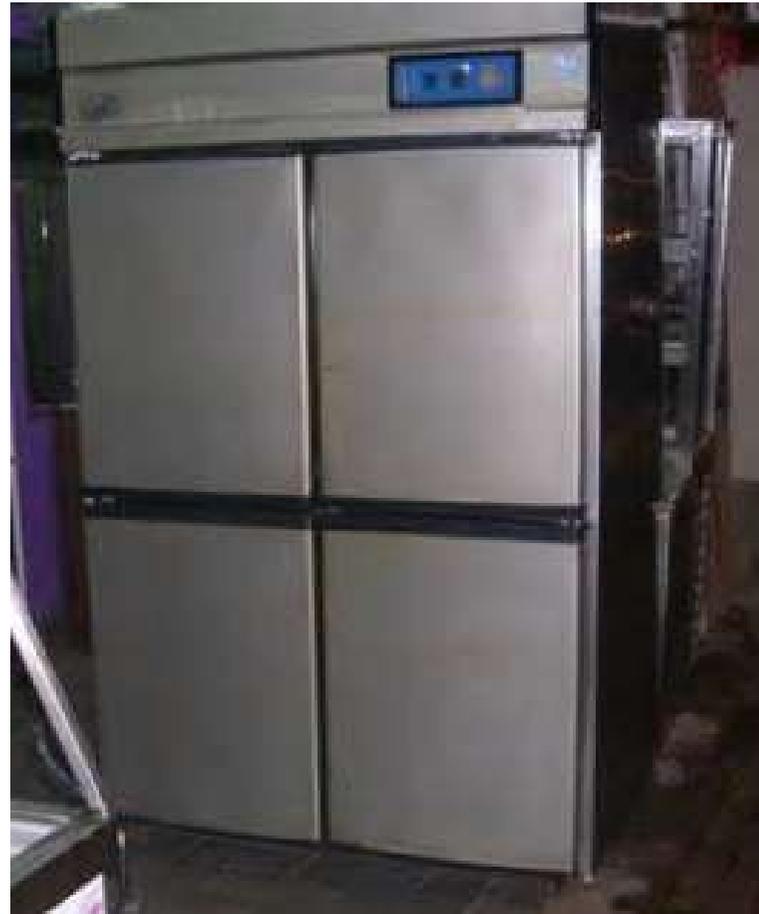
低壓電器設備、潮濕環境…

30mA
0.1
sec

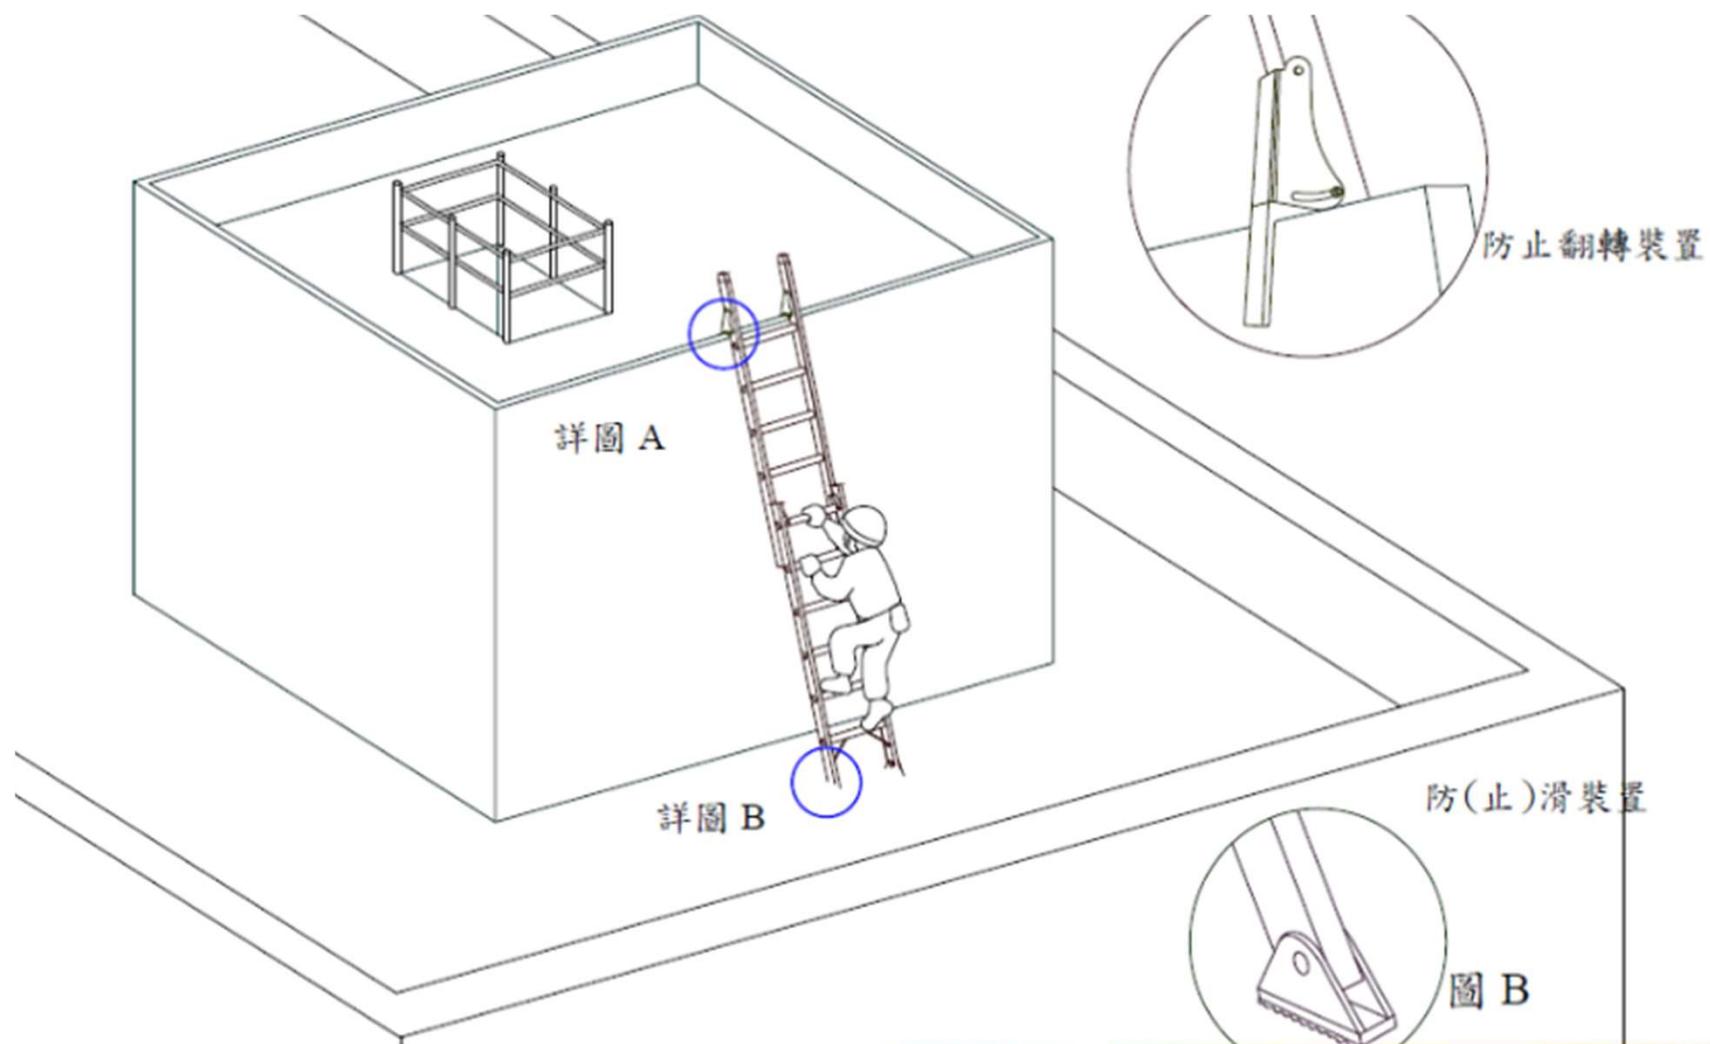
-
1. 高度、深度1.5m以上處所作業時，設置安全上下之設備。
 2. 梯子上端凸出踏面60公分。
 3. 防止梯子移轉、傾倒。
 4. 不得使用兩梯子搭樓。
 5. 梯寬30cm以上、階梯處等距有安全踏面。
 6. 不得持物上下。
 7. 原則上不得在梯子上作業(無法避免時，必須使用安全帶並配置人員壓住梯子)
 8. 梯子與地面之角度維持於75°(4:1之比)
 9. 梯腳採取防止滑溜。

使用移動梯上下高度1.5公尺以上處所應注意事項。

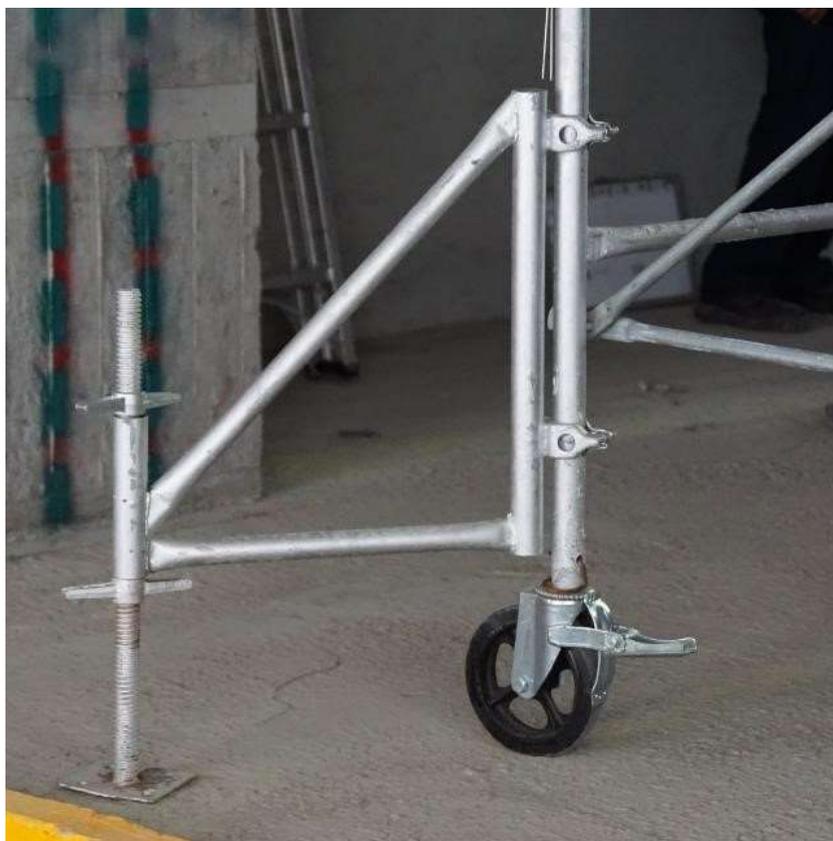
移動式施工架

作業時應有效固定、不得移動。

裝有腳輪之移動式施工架，
勞工作業時，其腳部應以有效方法固定之；
勞工於其上作業時，不得移動施工架。

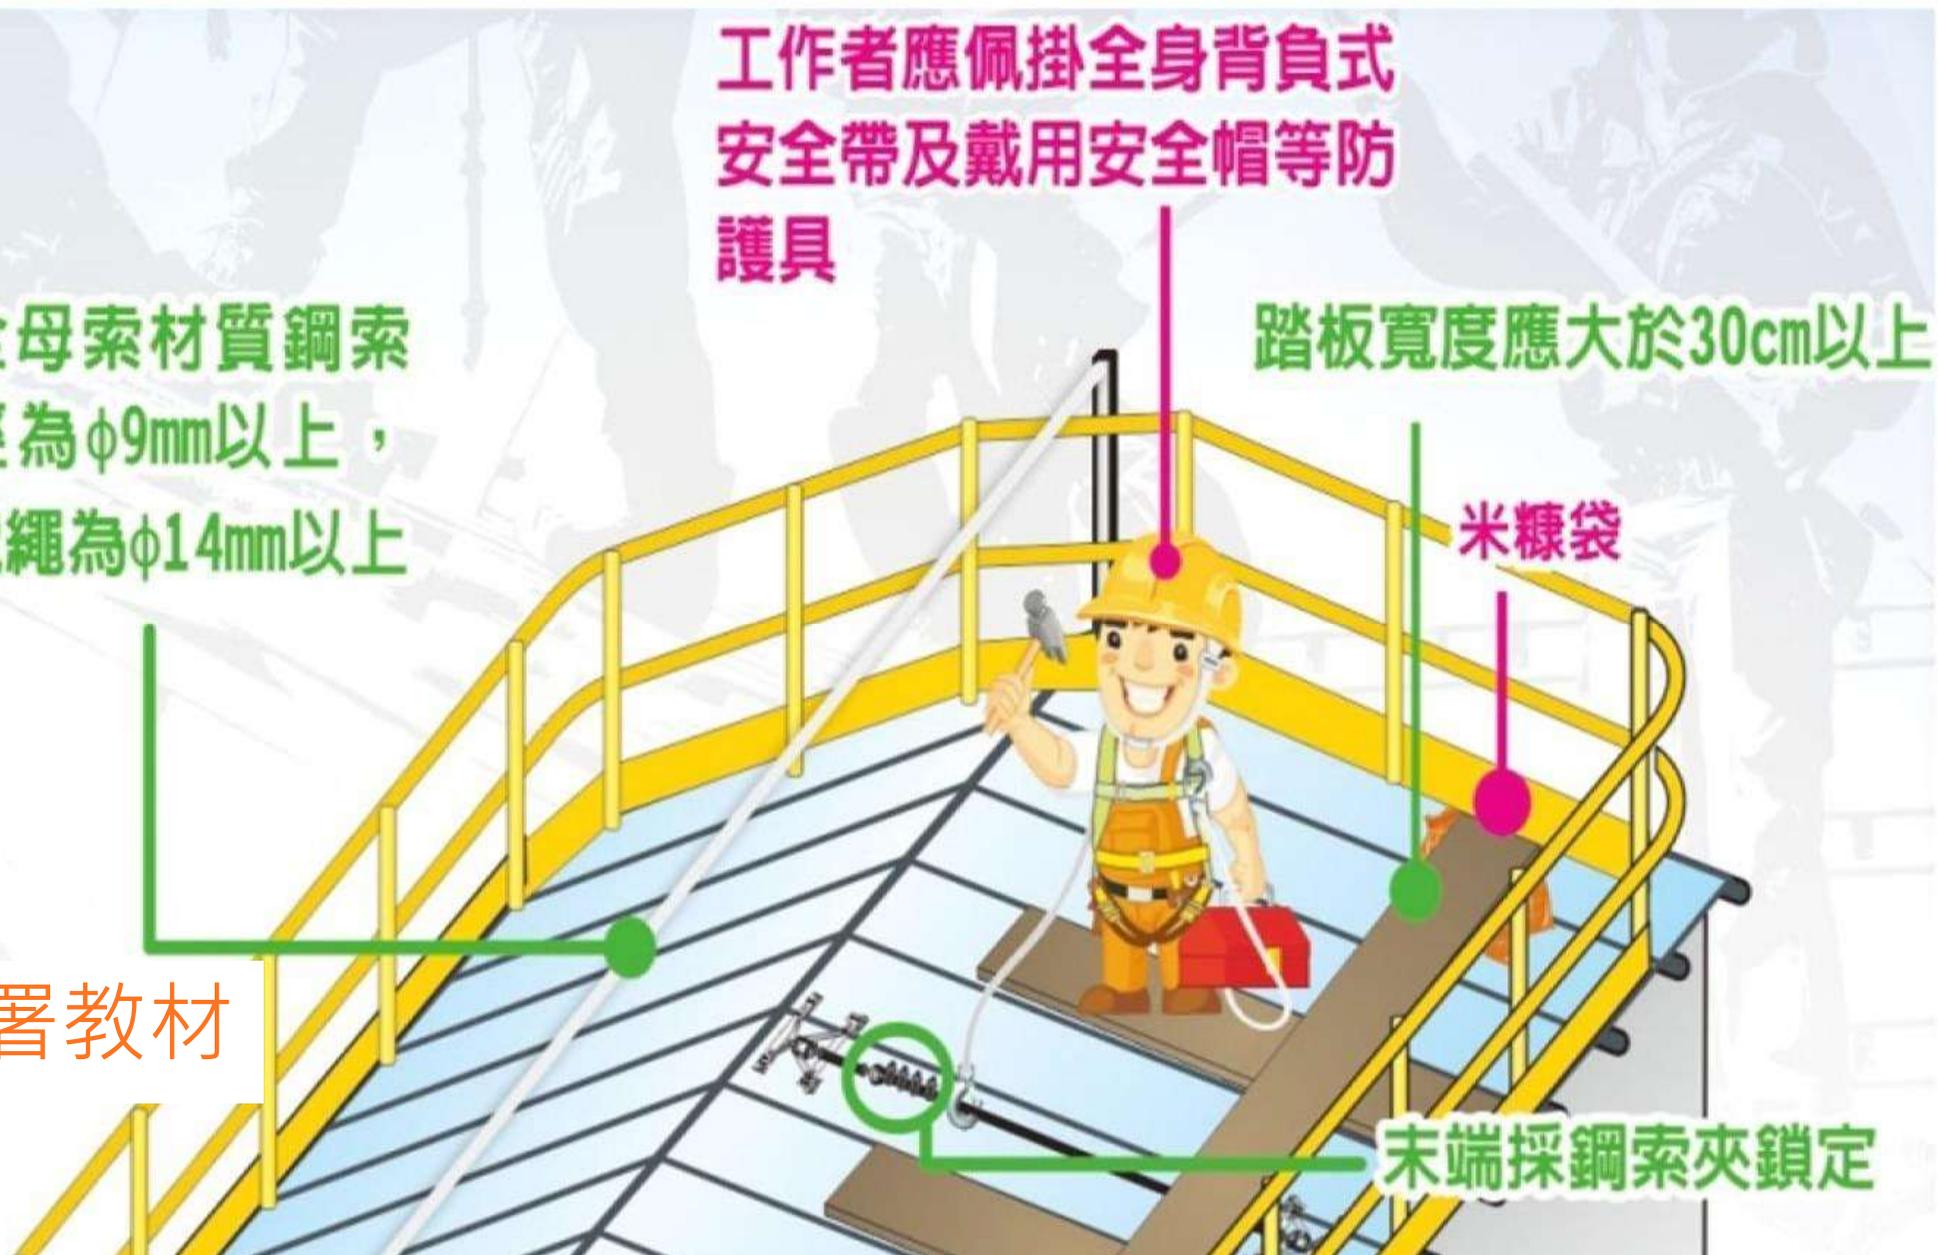
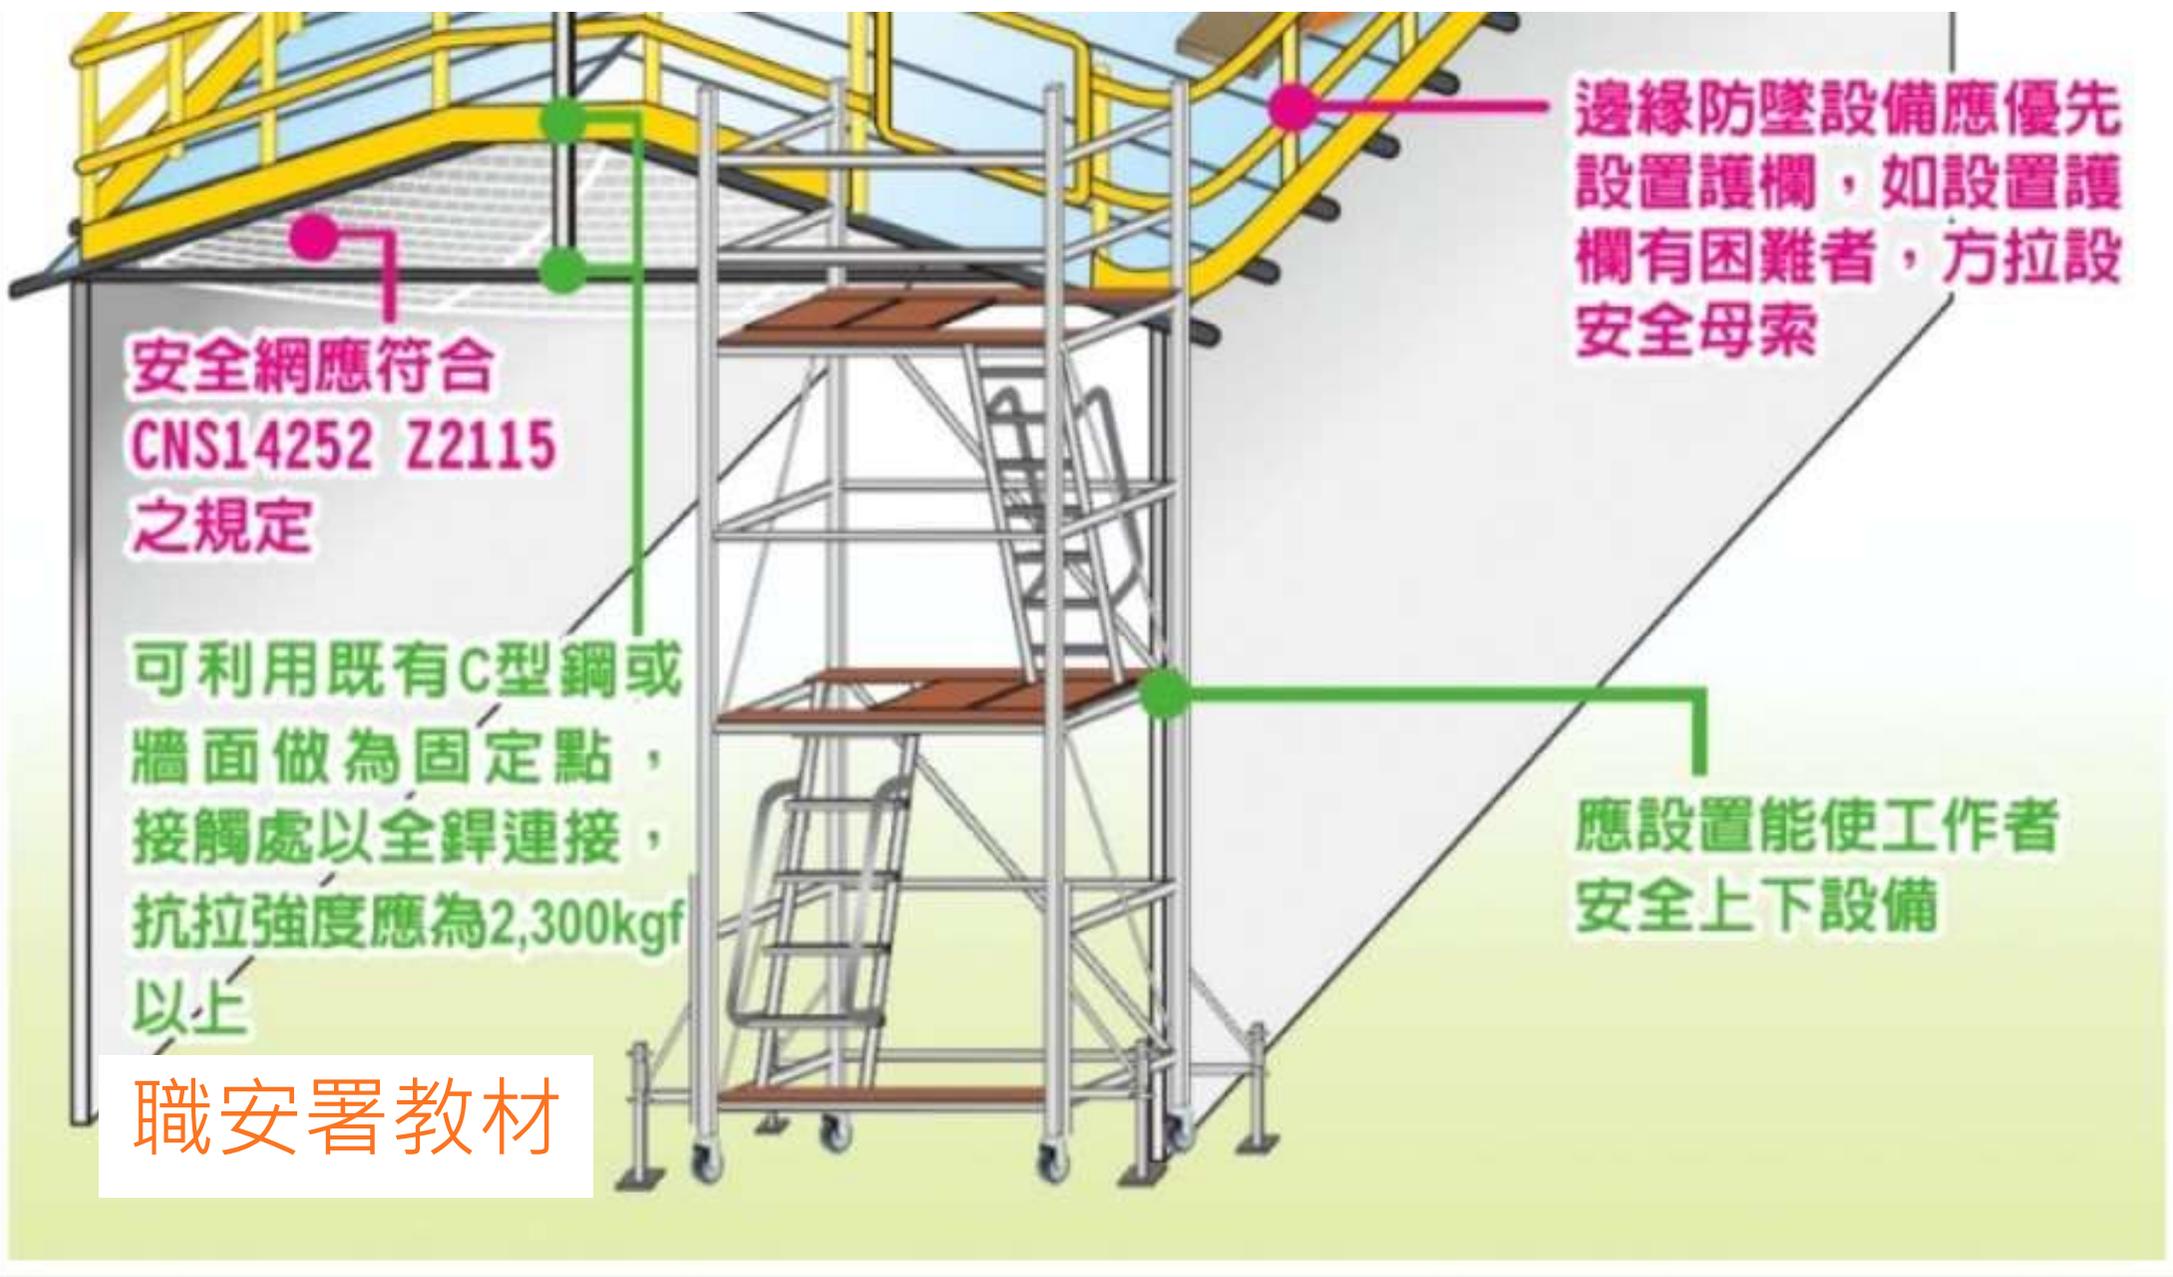
邊緣防墜設備應優先設置護欄，如設置護欄有困難者，方拉設安全母索

安全網應符合 CNS14252 Z2115 之規定

可利用既有C型鋼或牆面做為固定點，接觸處以全鐸連接，抗拉強度應為2,300kgf 以上

應設置能使工作者安全上下設備

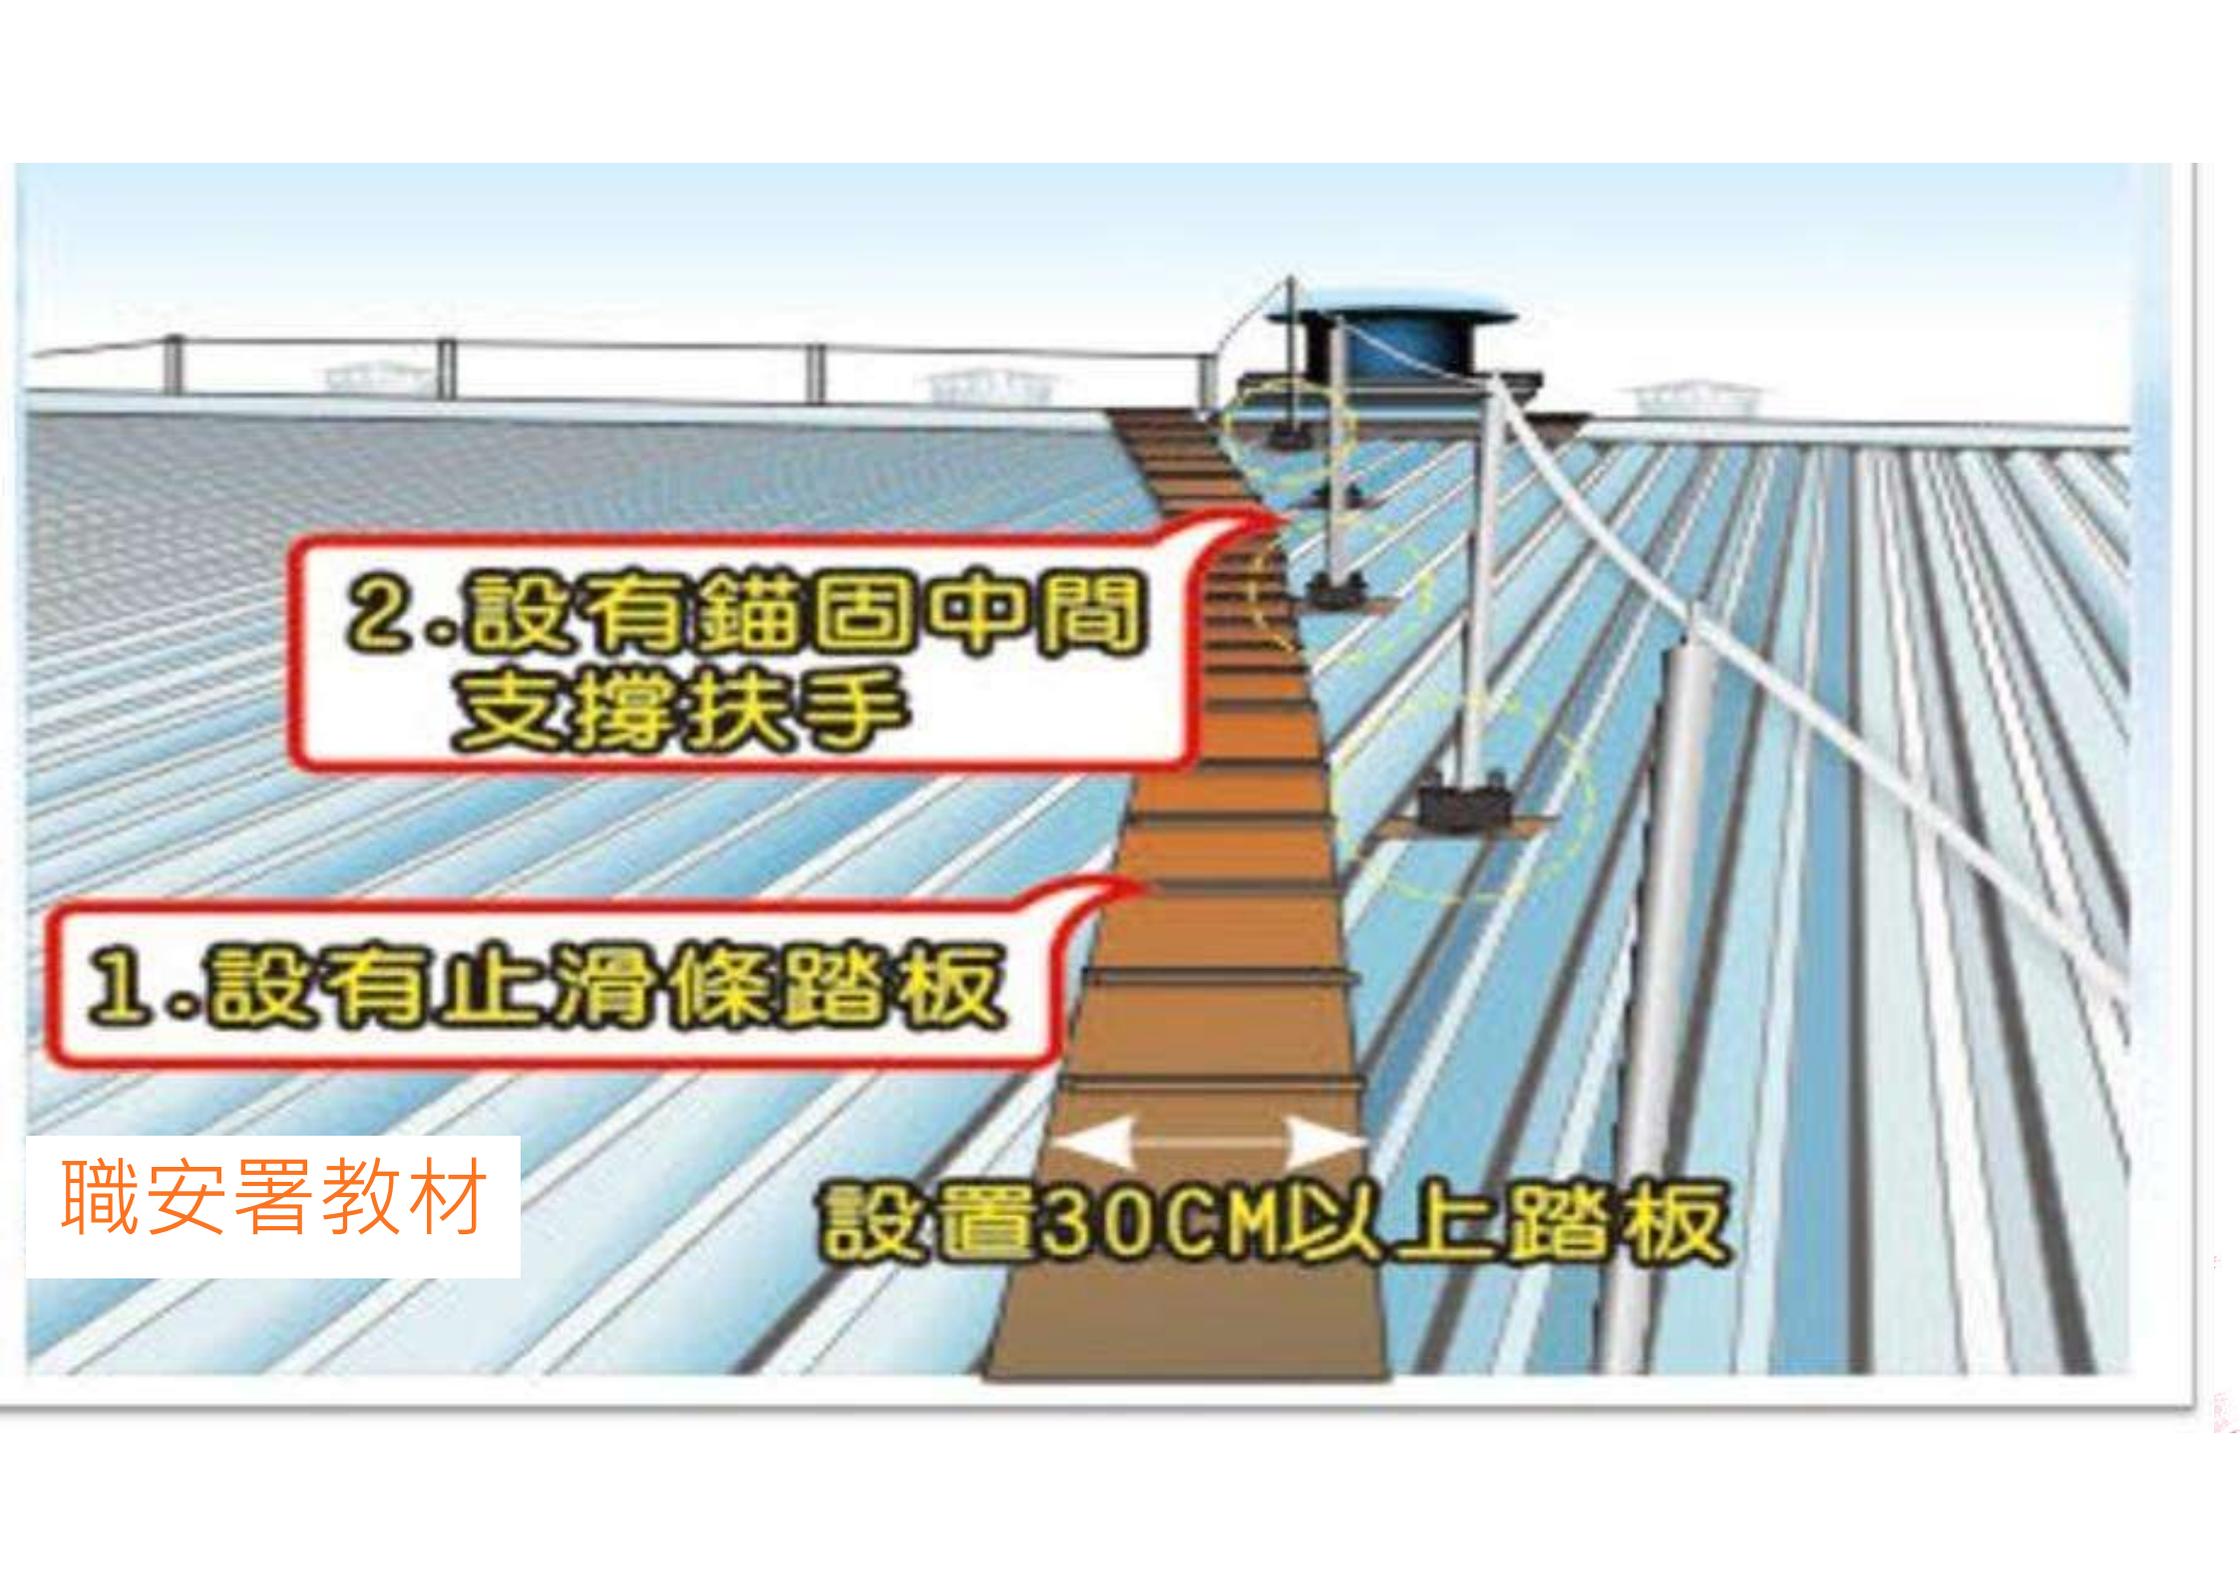
The diagram shows a perspective view of a staircase on a roof. The roof is covered with blue corrugated metal sheets. The staircase is made of brown steps. On the right side of the staircase, there is a metal handrail system. A vertical post is anchored to the roof, and a horizontal rail runs along the staircase. A diagonal brace is also visible. Yellow dashed circles highlight the anchoring points of the handrail system. Two callout boxes with red borders and yellow text provide safety instructions. A double-headed arrow indicates the width of the steps.

2.設有錨固中間
支撐扶手

1.設有止滑條踏板

設置30CM以上踏板

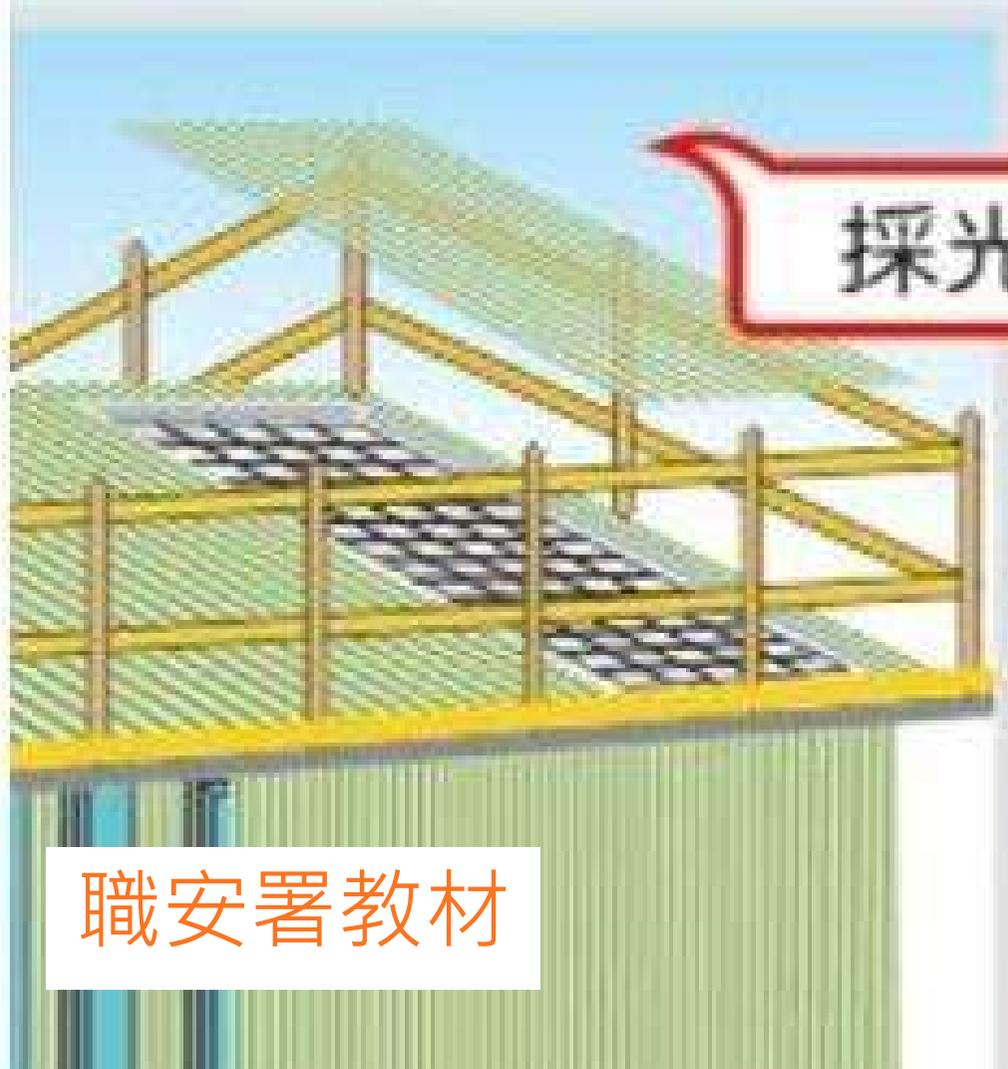
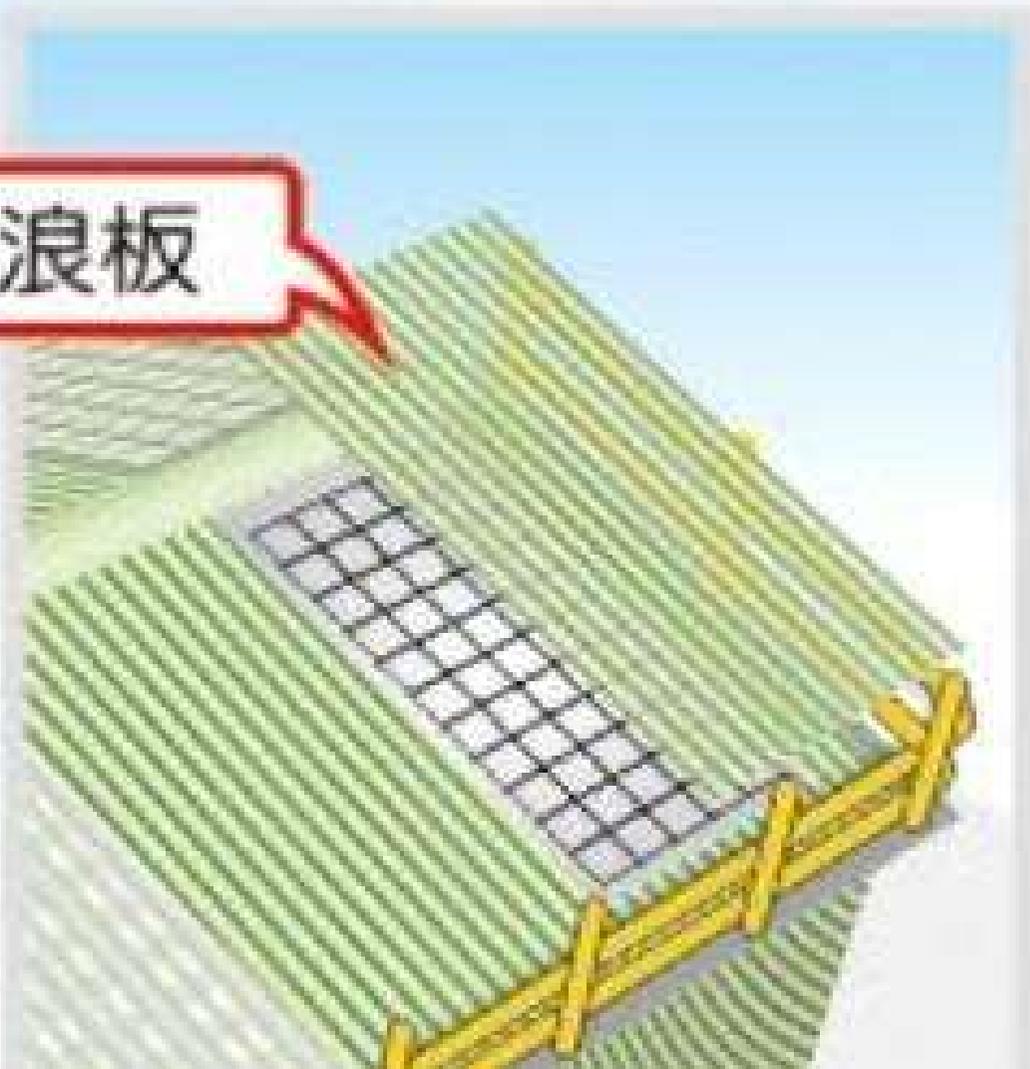
【格柵側視圖】

【格柵上視圖】

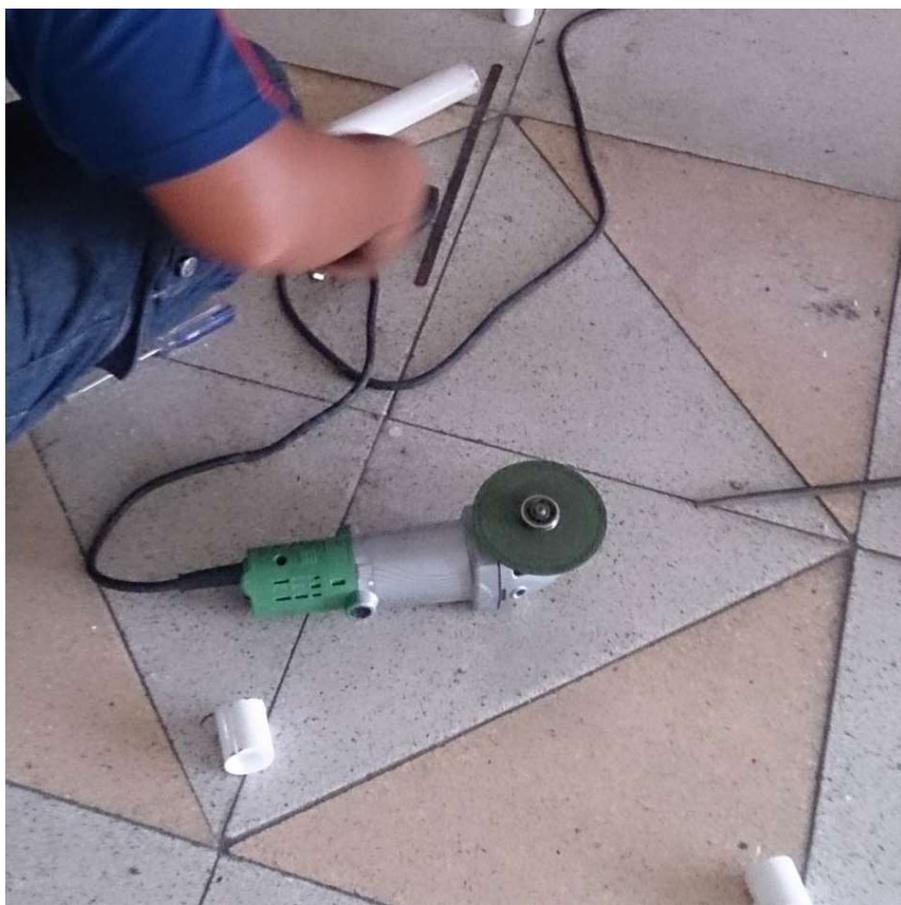
砂輪機未設置護罩

105年學校宿舍修繕工程使用未設置護罩之手持式電動砂輪機作業。

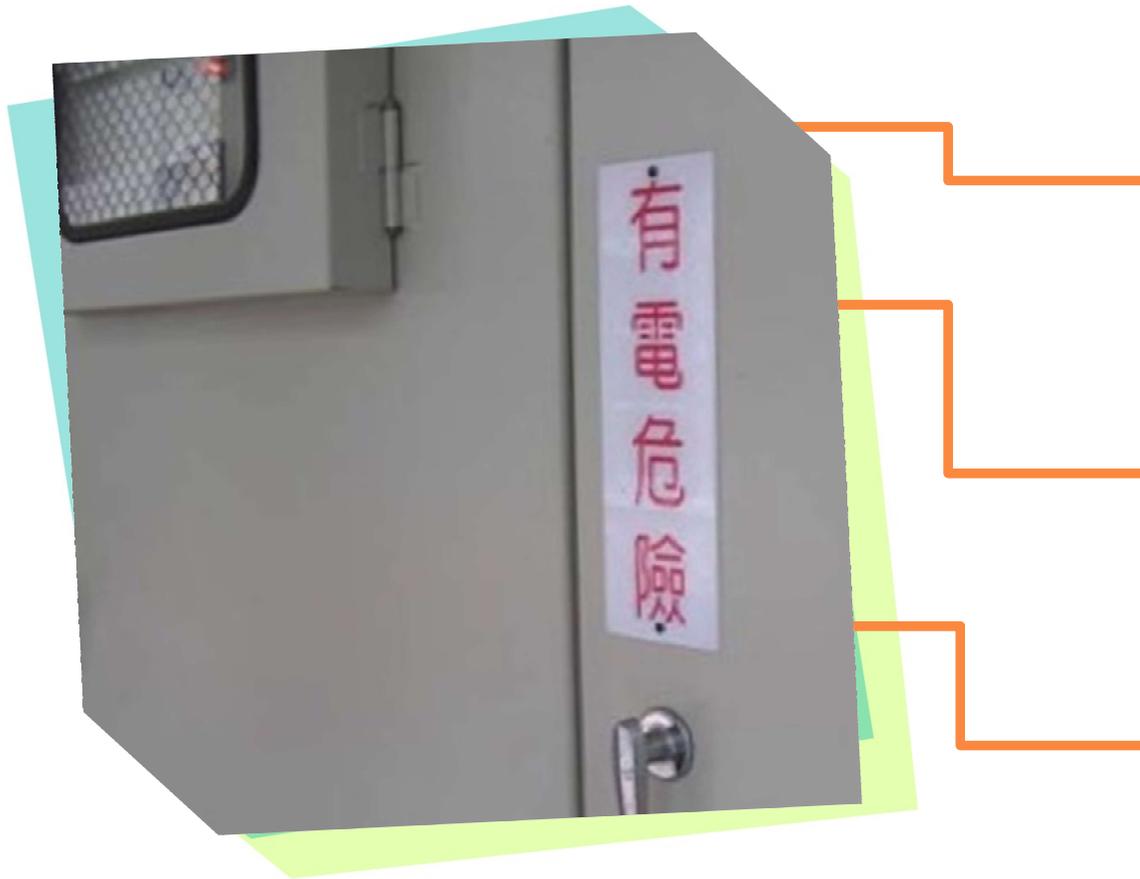
停電維修作業

- 切斷電源(開關箱、配電盤)
- 並施以開關加鎖之安全措施
- 並懸掛「停電作業中禁止操作」等警告標示牌
