職業安全衛生概念

職業災害

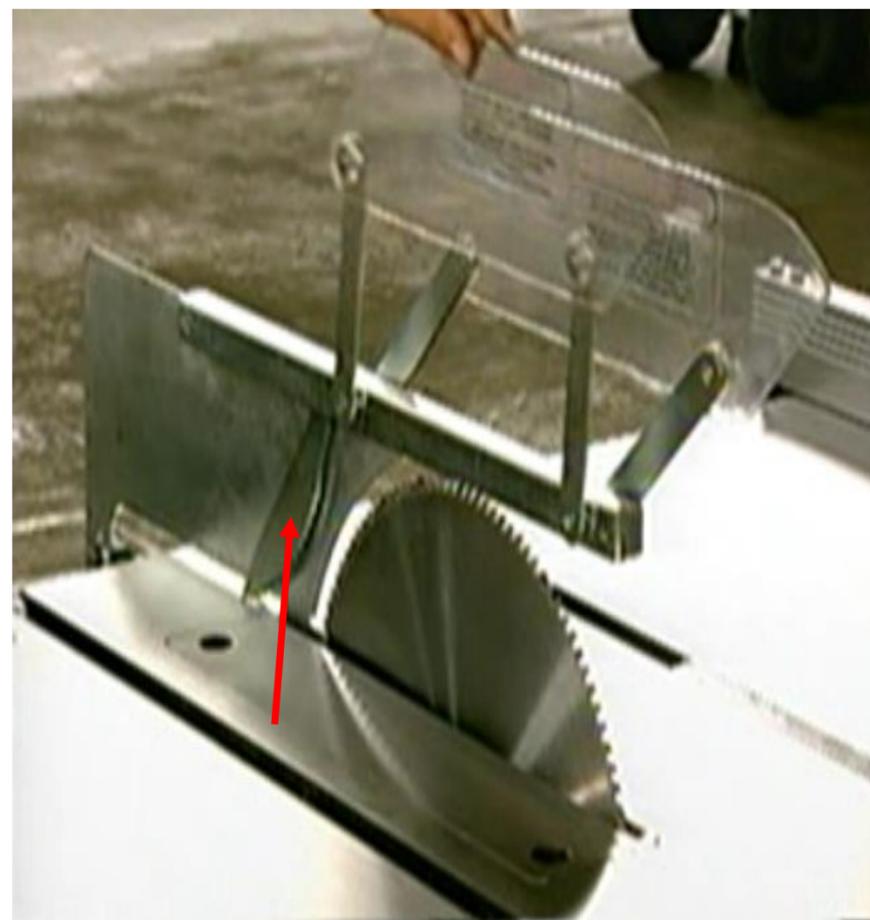
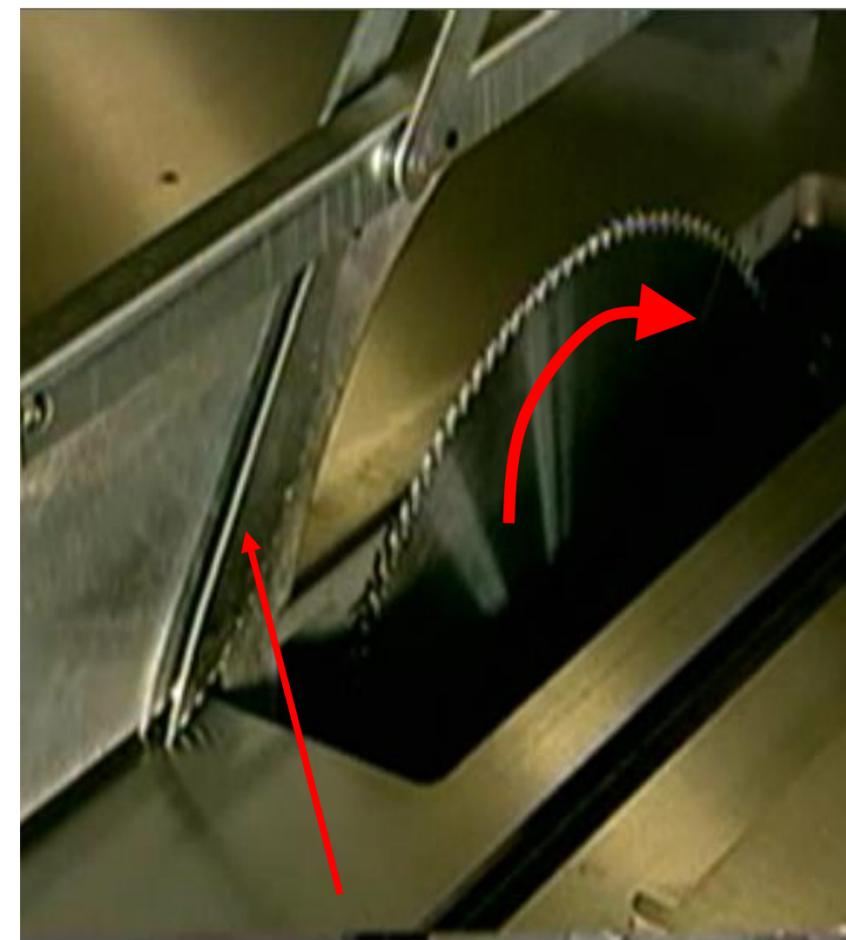
木材加工用圓盤鋸 反撥預防裝置

● 第六十條 圓盤鋸應設置下列安全裝置：

- ⊗ 一、圓盤鋸之反撥預防裝置(以下簡稱反撥預防裝置)。但橫鋸用圓盤鋸或因反撥不致引起危害者，不在此限。(60-1-1)

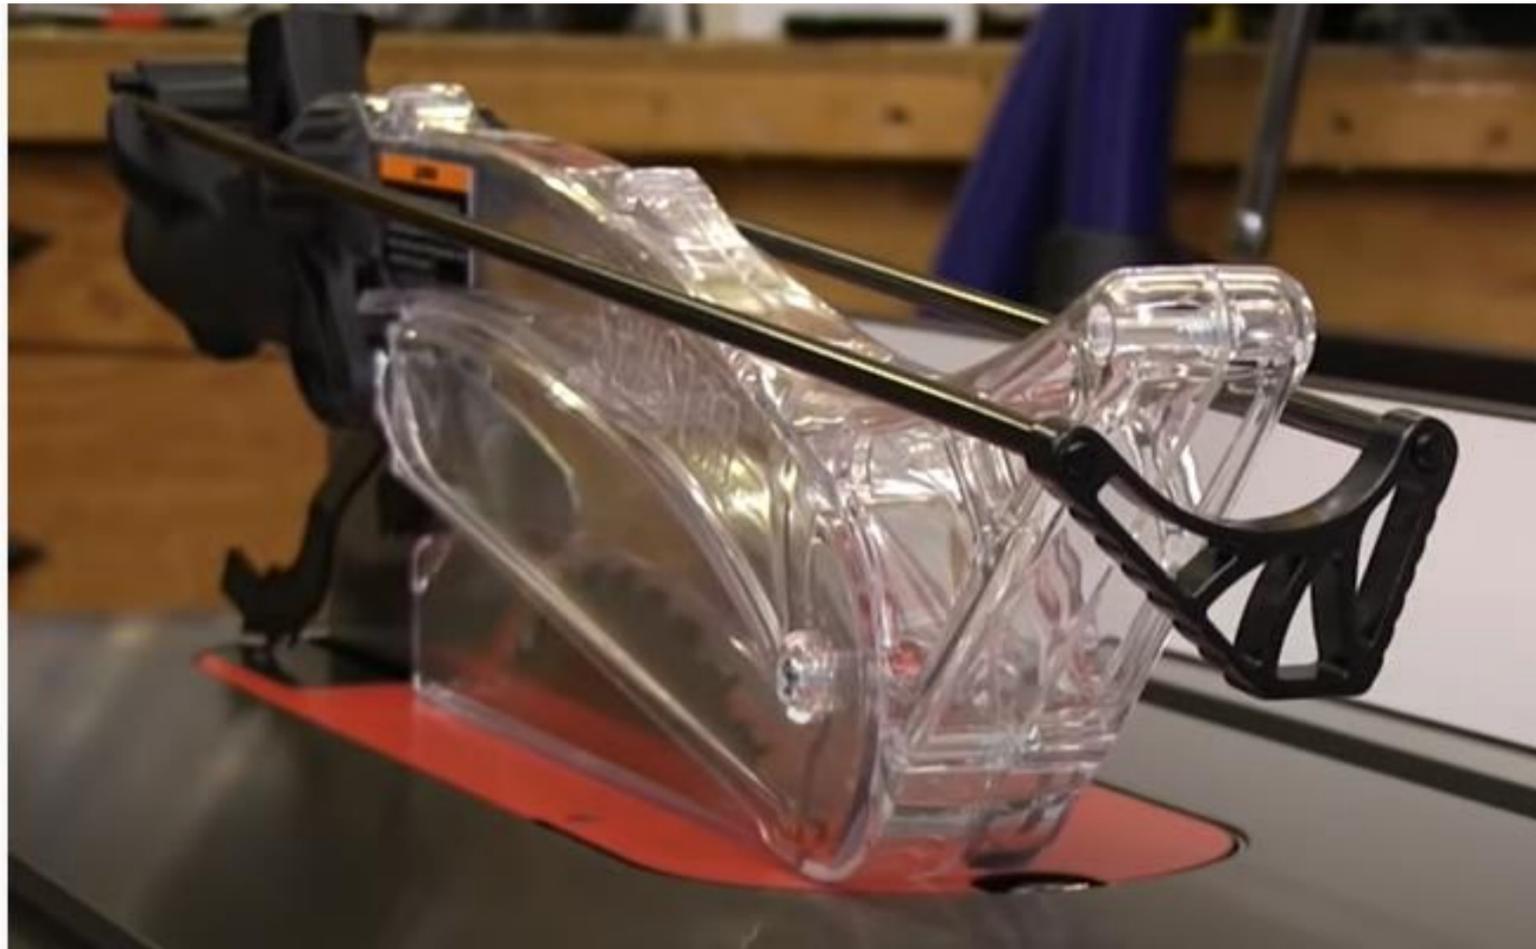
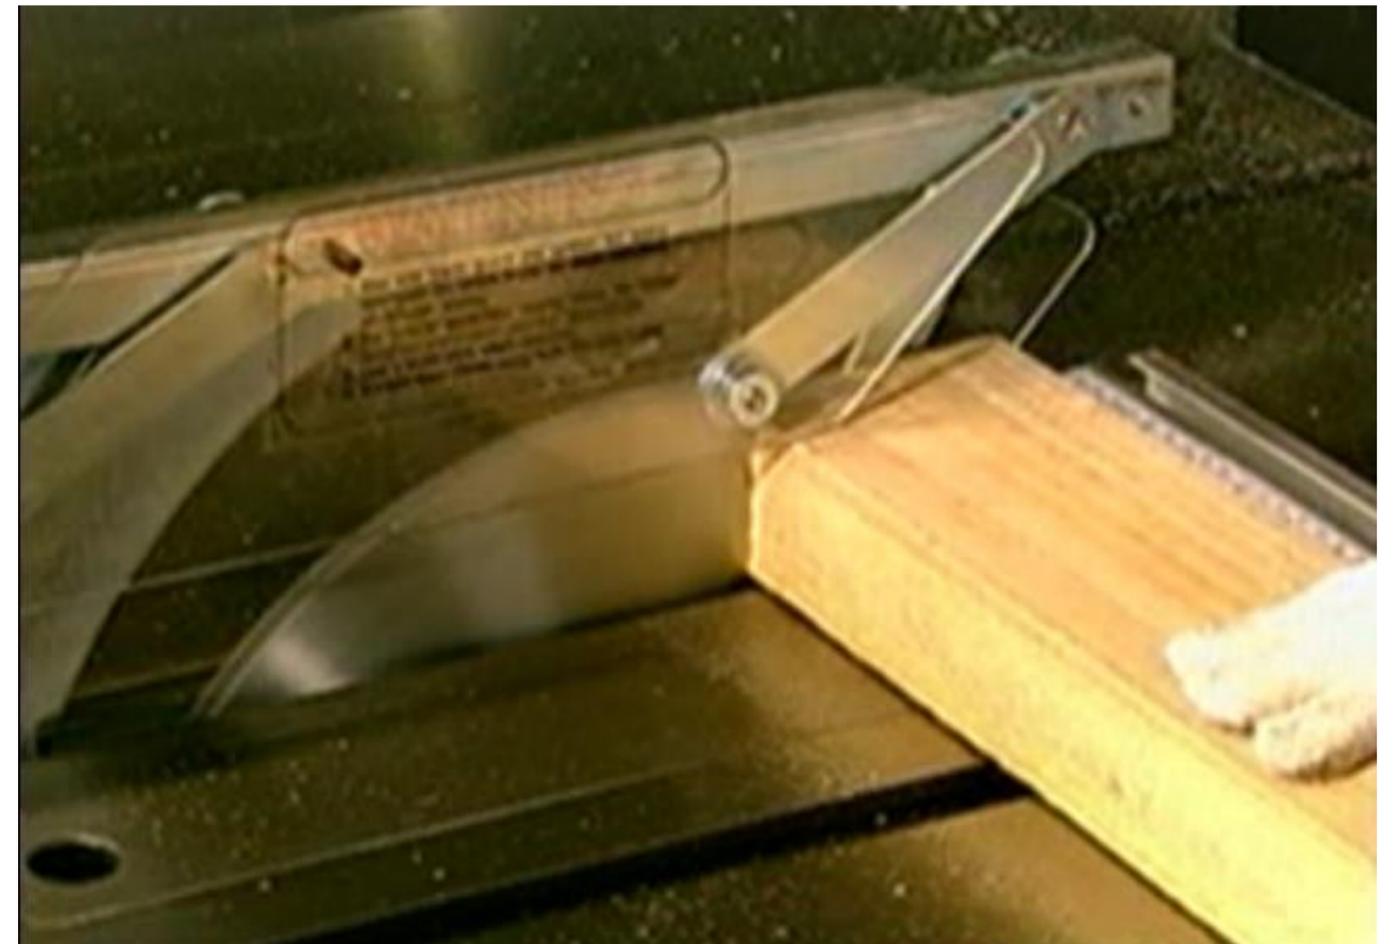
圓盤鋸護罩

第六十條 圓盤鋸應設置下列安全裝置：

- 二、圓盤鋸之鋸齒**接觸預防裝置** (以下簡稱鋸齒接觸預防裝置)。但製材用圓盤鋸及設有自動輸送裝置者，不在此限。(60-1-2)

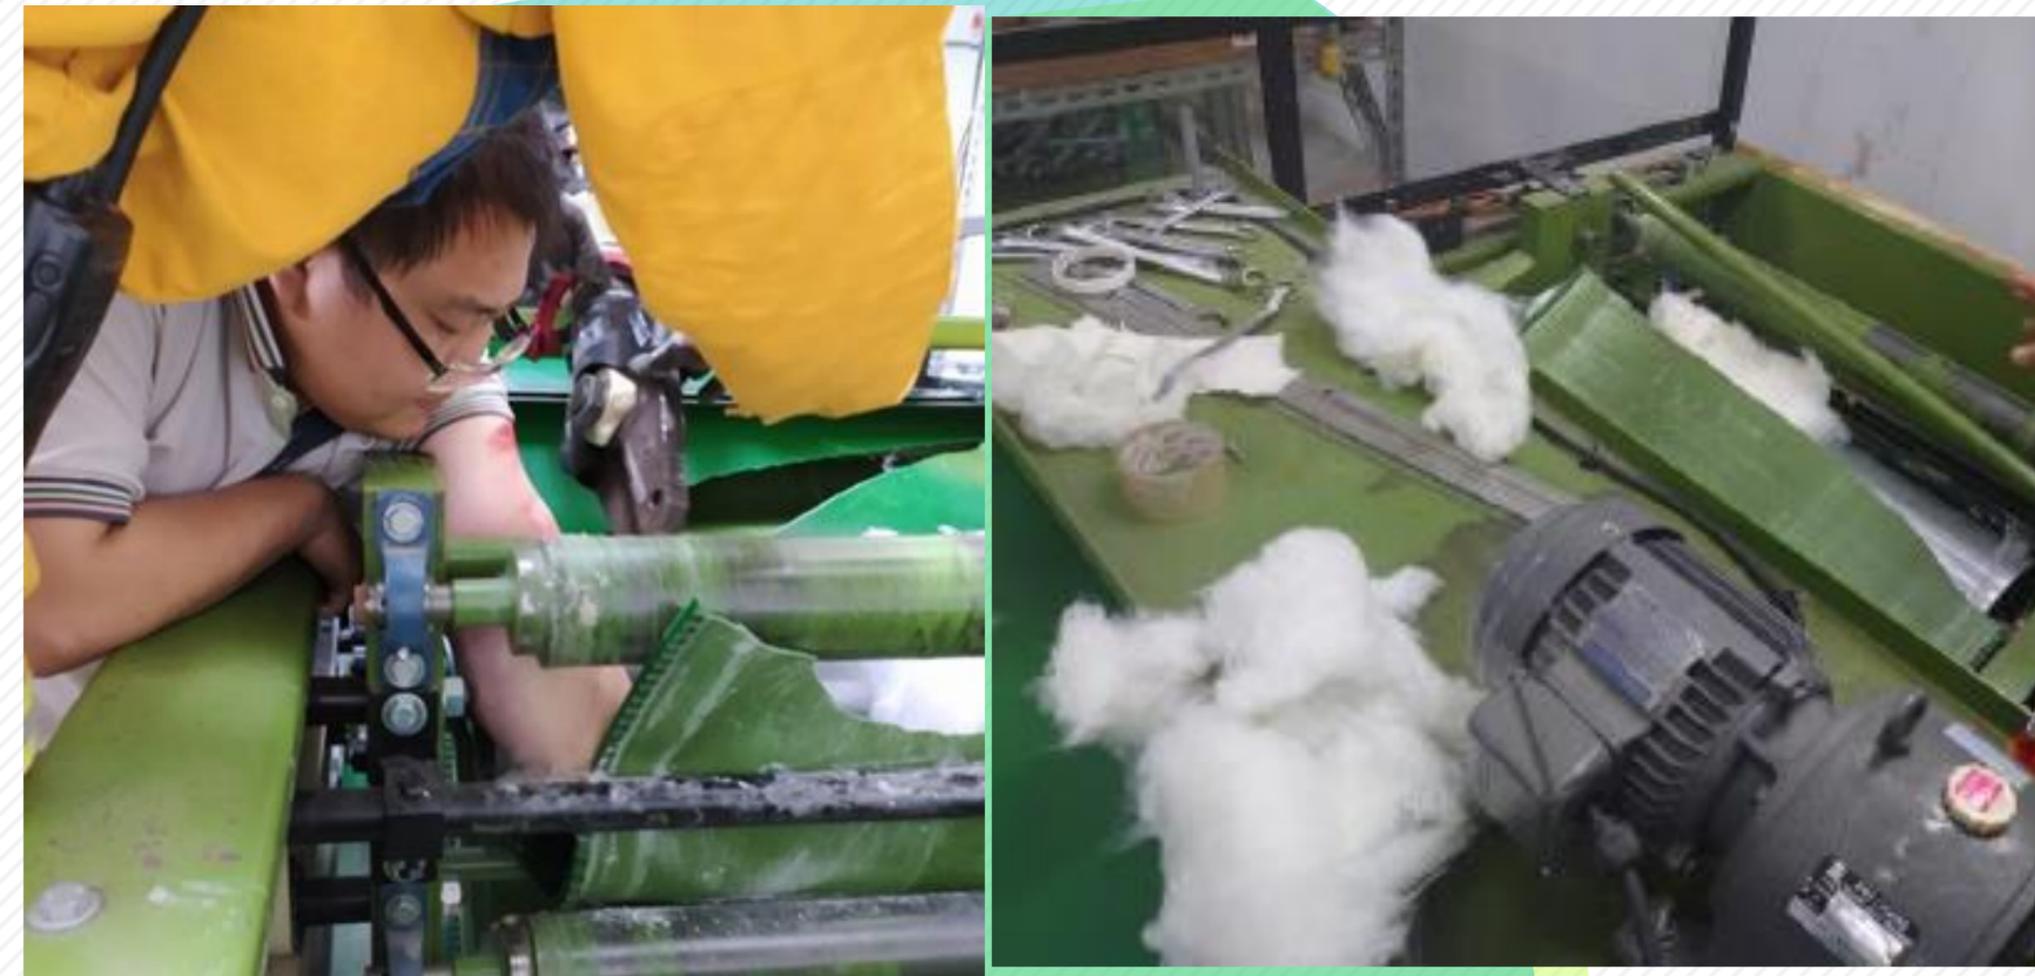
搖屏滾輪構造

A生於實習教學工廠操作機械設備，為避免相關人員進入滾輪或輸送帶之作動區，設有透明之玻璃護圍，惟A生站立於操作平台，側身跨越過玻璃護圍，且於滾輪作動下進行清棉作業，致左手臂遭搖屏滾輪捲入夾傷。

清理機台棉屑時，被搖屏滾輪夾傷。

未停機狀態以手排除機台夾棉。

滾輪輸送區雖設置玻璃護圍，但高度不足或未完全封閉，仍可跨越護欄進行滾輪之清棉作業。

二、以護圍完整封閉該滾輪作動區，其應設計相關之連鎖(interlock)裝置，如極限開關(limit witch)。

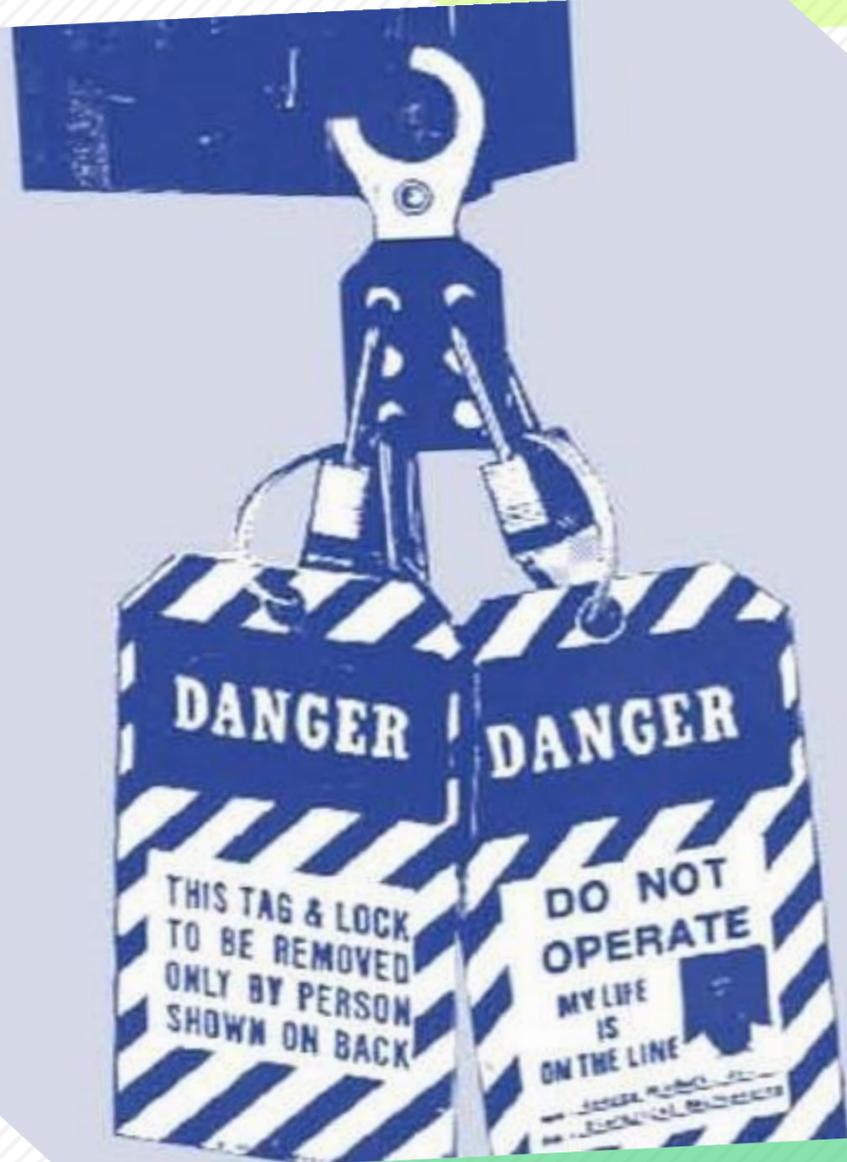
上鎖、標示
(OSHA圖例)

雇主對於機械之掃除、上油、檢查、修理或調整有導致危害勞工之虞者，應停止相關機械運轉及送料。為防止他人操作該機械之起動等裝置或誤送料，應採上鎖或設置標示等措施，並設置防止落下物導致危害勞工之安全設備與措施。

四、該設備之安全作業程序為雙人作業，但維護、保養或除錯時，其電源應建立上鎖(lock)、貼標示(tag)與試運轉(try)之安全管控機制。

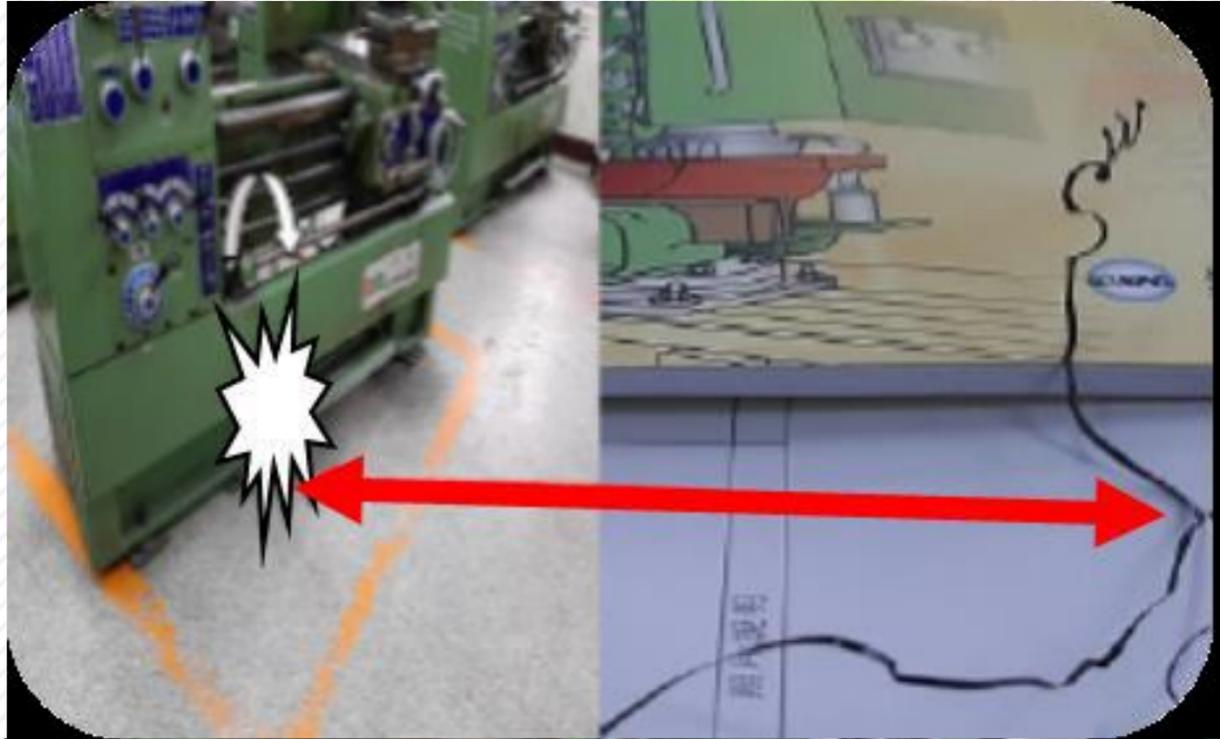
B生操作之車床
及切削屑

A生於車床工場進行實作測驗，離開操作之車床至工場別處取工具途中，於B生操作之車床附近經過被該車床切削屑切割受傷，後經老師與學校人員緊急止血並送醫救治，進行腳踝肌腱斷裂縫合。

A生左腳腳踝遭未適時斷屑之切削屑切割。

1. 不安全行為：B生操作車床時未確實斷屑並適時清理，A生行走時未注意地面有切削屑，且未穿著適當防護具。

- 一、應重新考量人員操作車床之空間是否與穿越機械間通道重疊，或針對各種動線進行規畫，彼此區隔。且須重新規劃車床工場之機械與通道之相對距離，應符合職安法之相關規定。
- 二、應設立關於適時斷削和清理切削屑之規定，並督導人員確實執行。
- 三、應針對車床作業實施危害鑑別與風險評估程序，且依據其結果修正現行「安全衛生作業標準」及「安全衛生工作守則」，並於人員操作前詳加講解，且於車床工場明顯處予以公告。

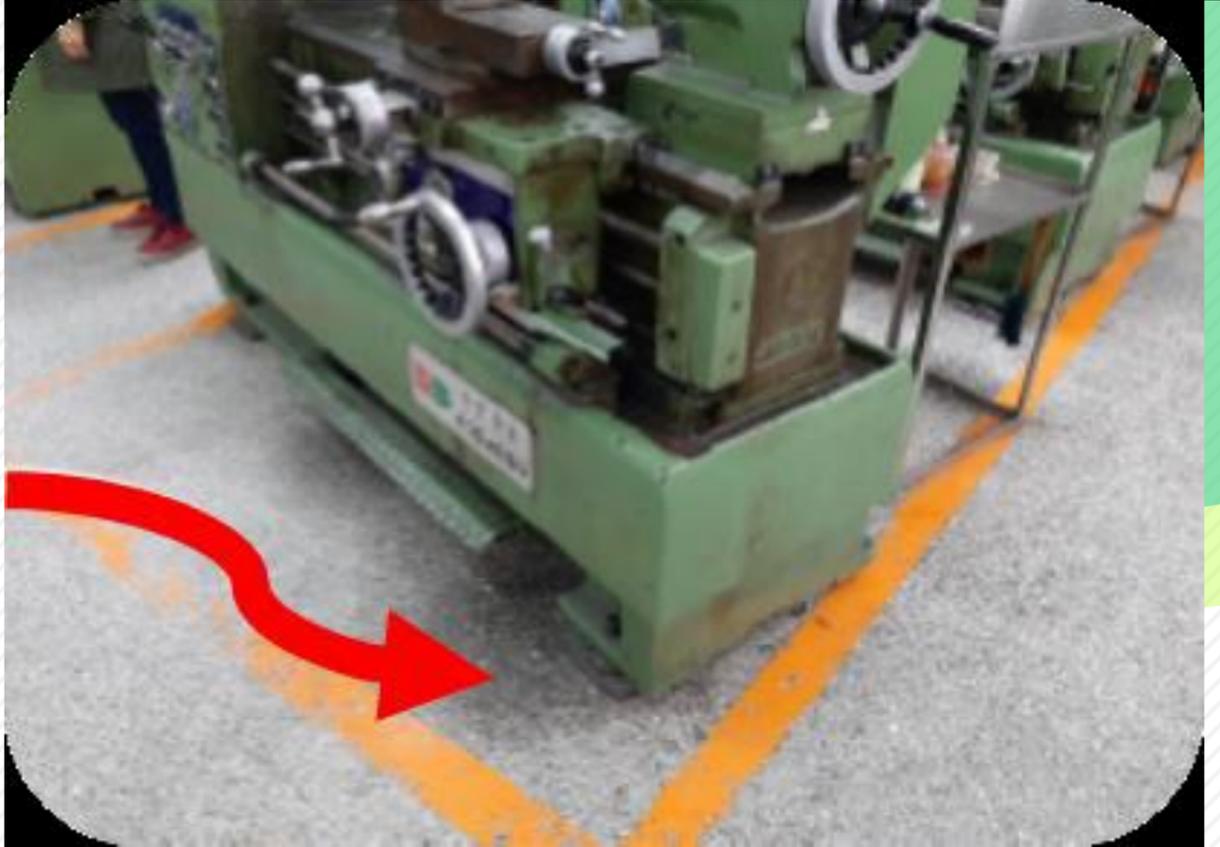
車床
(A生從後側經過)

2. 不安全狀況：車床工場內人員之各種動線規劃不明確，且供行走之通道寬度不足，切削屑堆置於通道上。

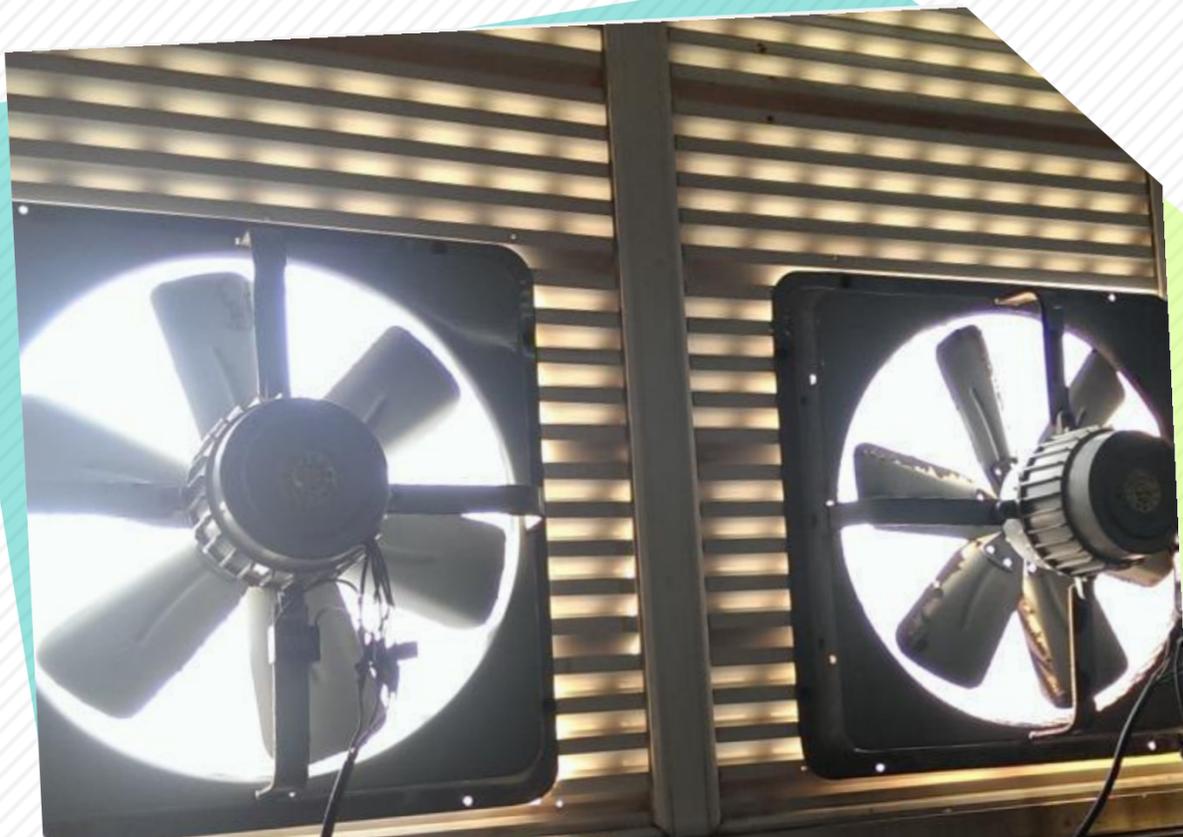
伸手可及之扇風機
未設置護網或護圍

僱主對於扇風機之葉片，有危害勞工之虞者，應設**護網**或**護圍**等設備。

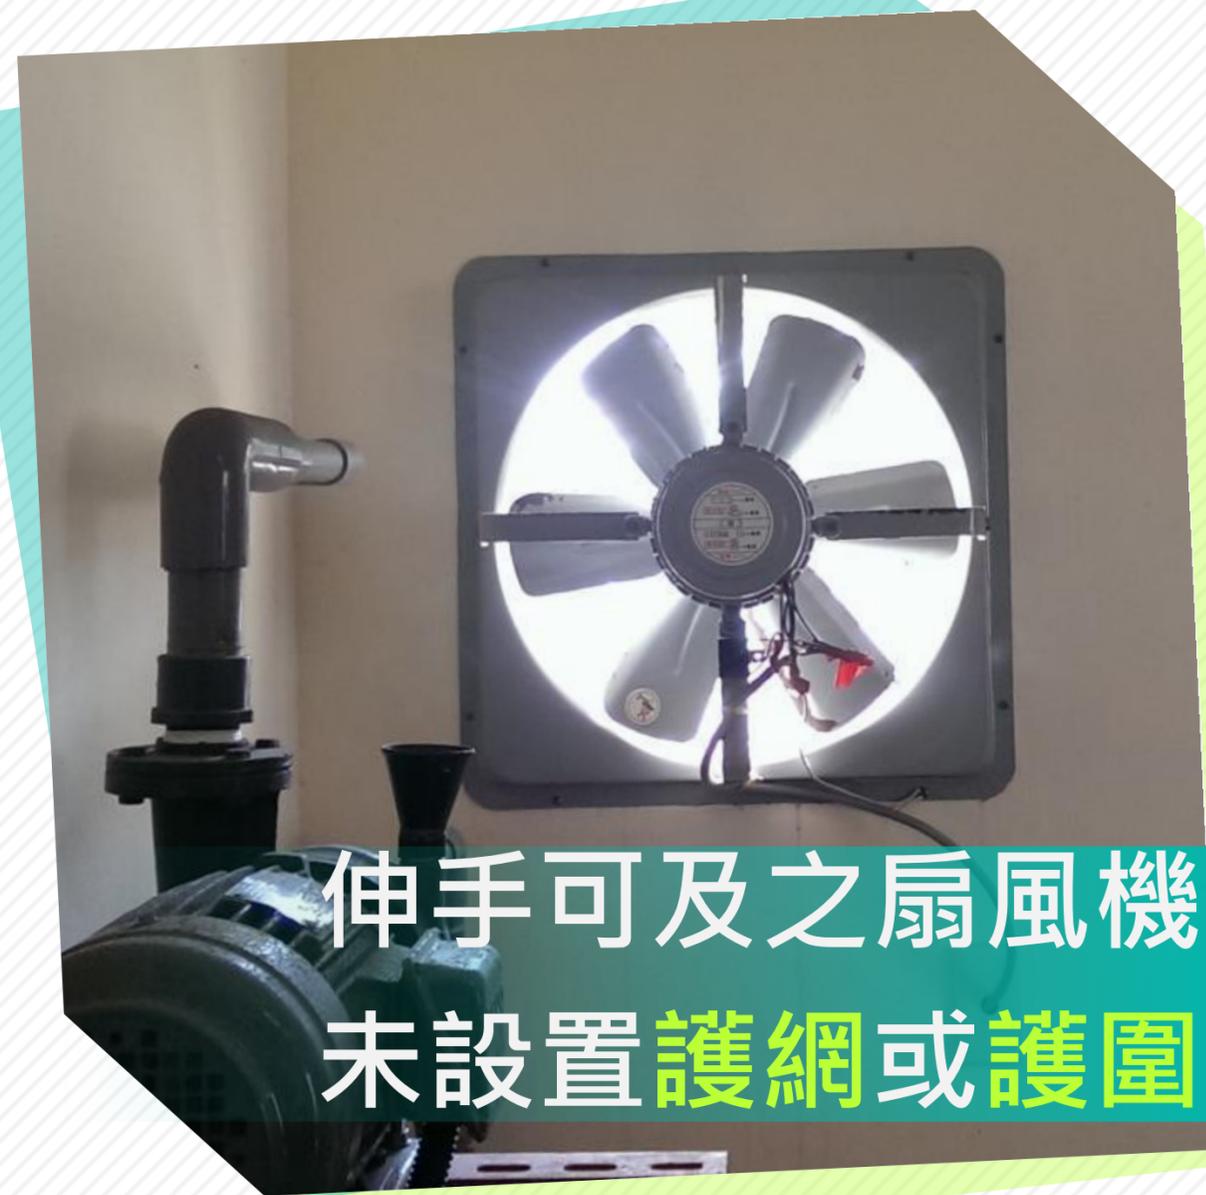
伸手可及之扇風機
未設置護網或護圍

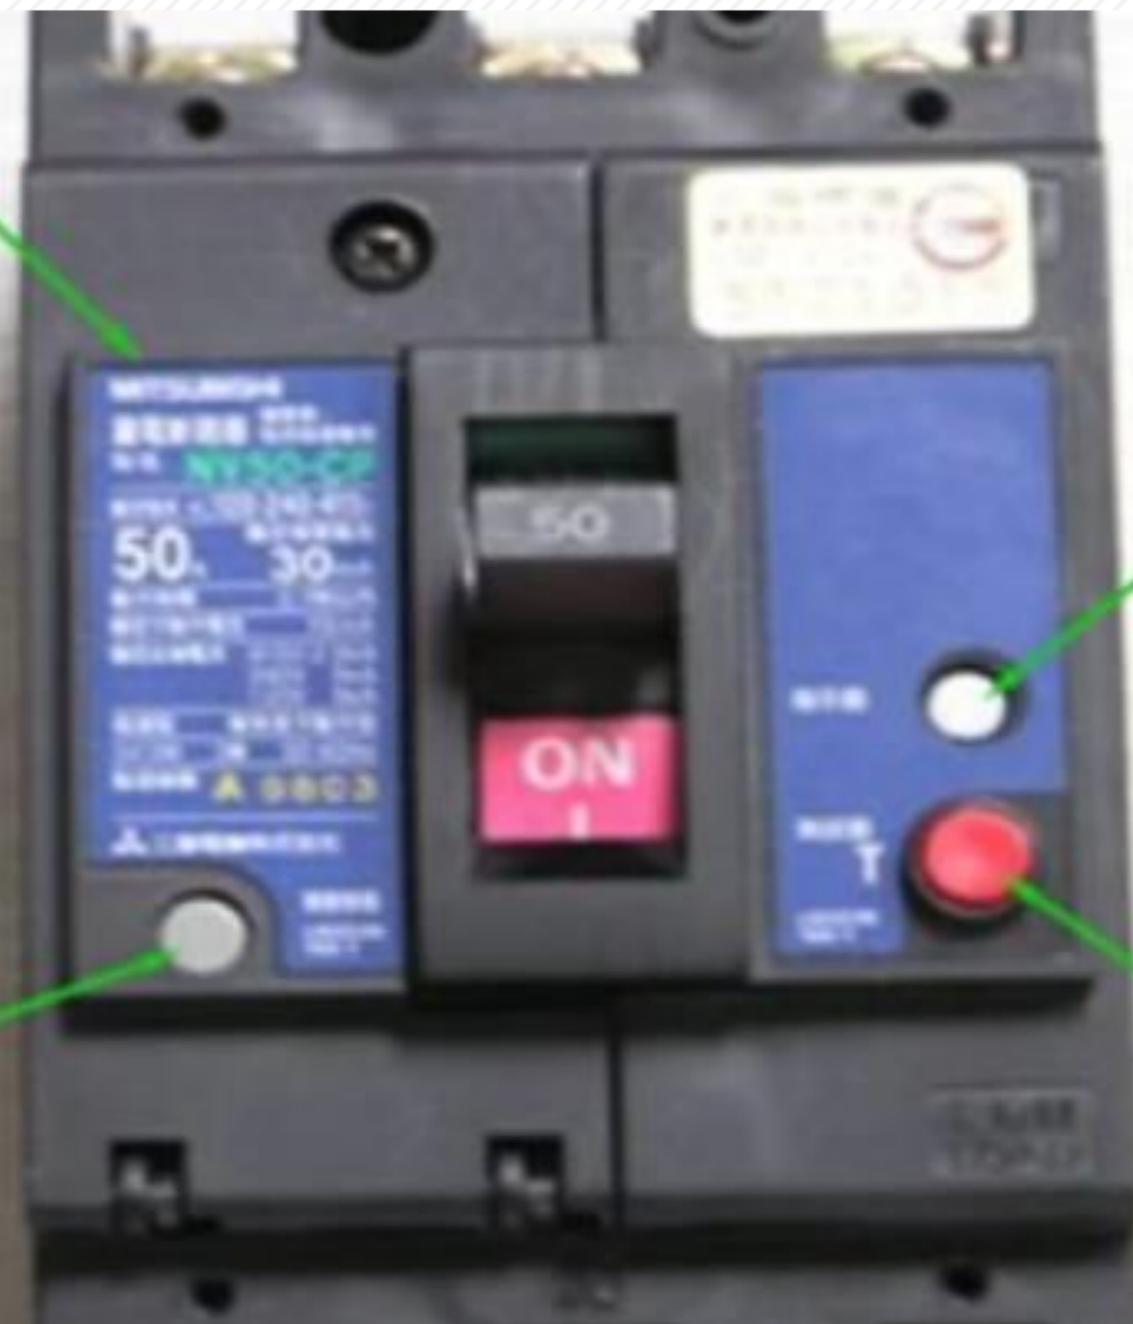
漏電斷路器樣式

額定電流50A

額定感度電流30mA

動作時間0.1秒

以內

跳脫按鈕

指示鈕

測試鈕

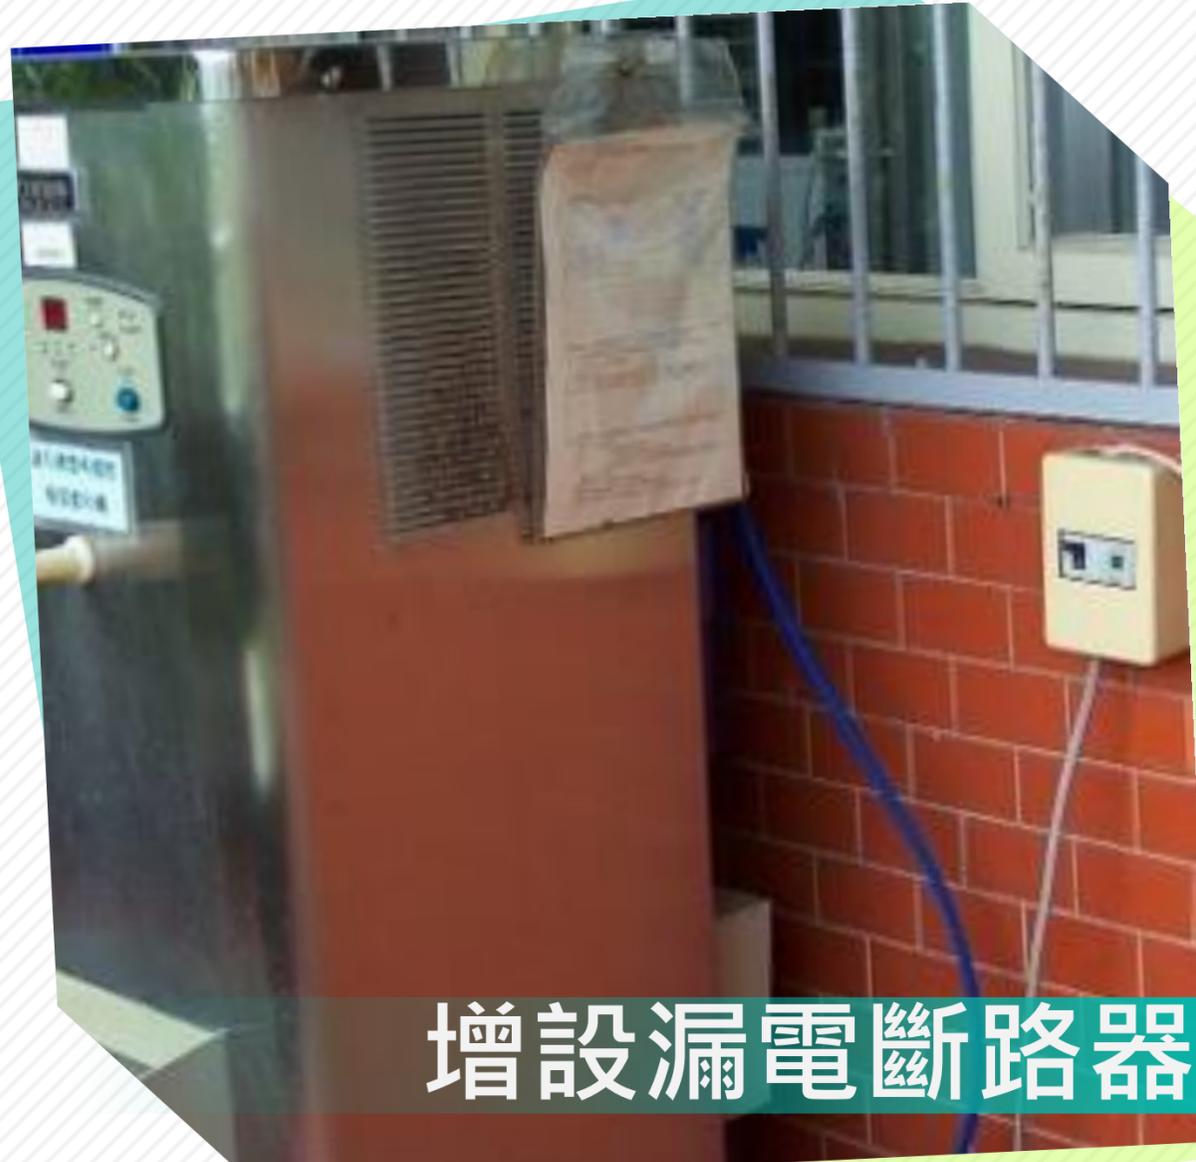
增設漏電斷路器

飲水機電源分路應裝漏電
斷路器

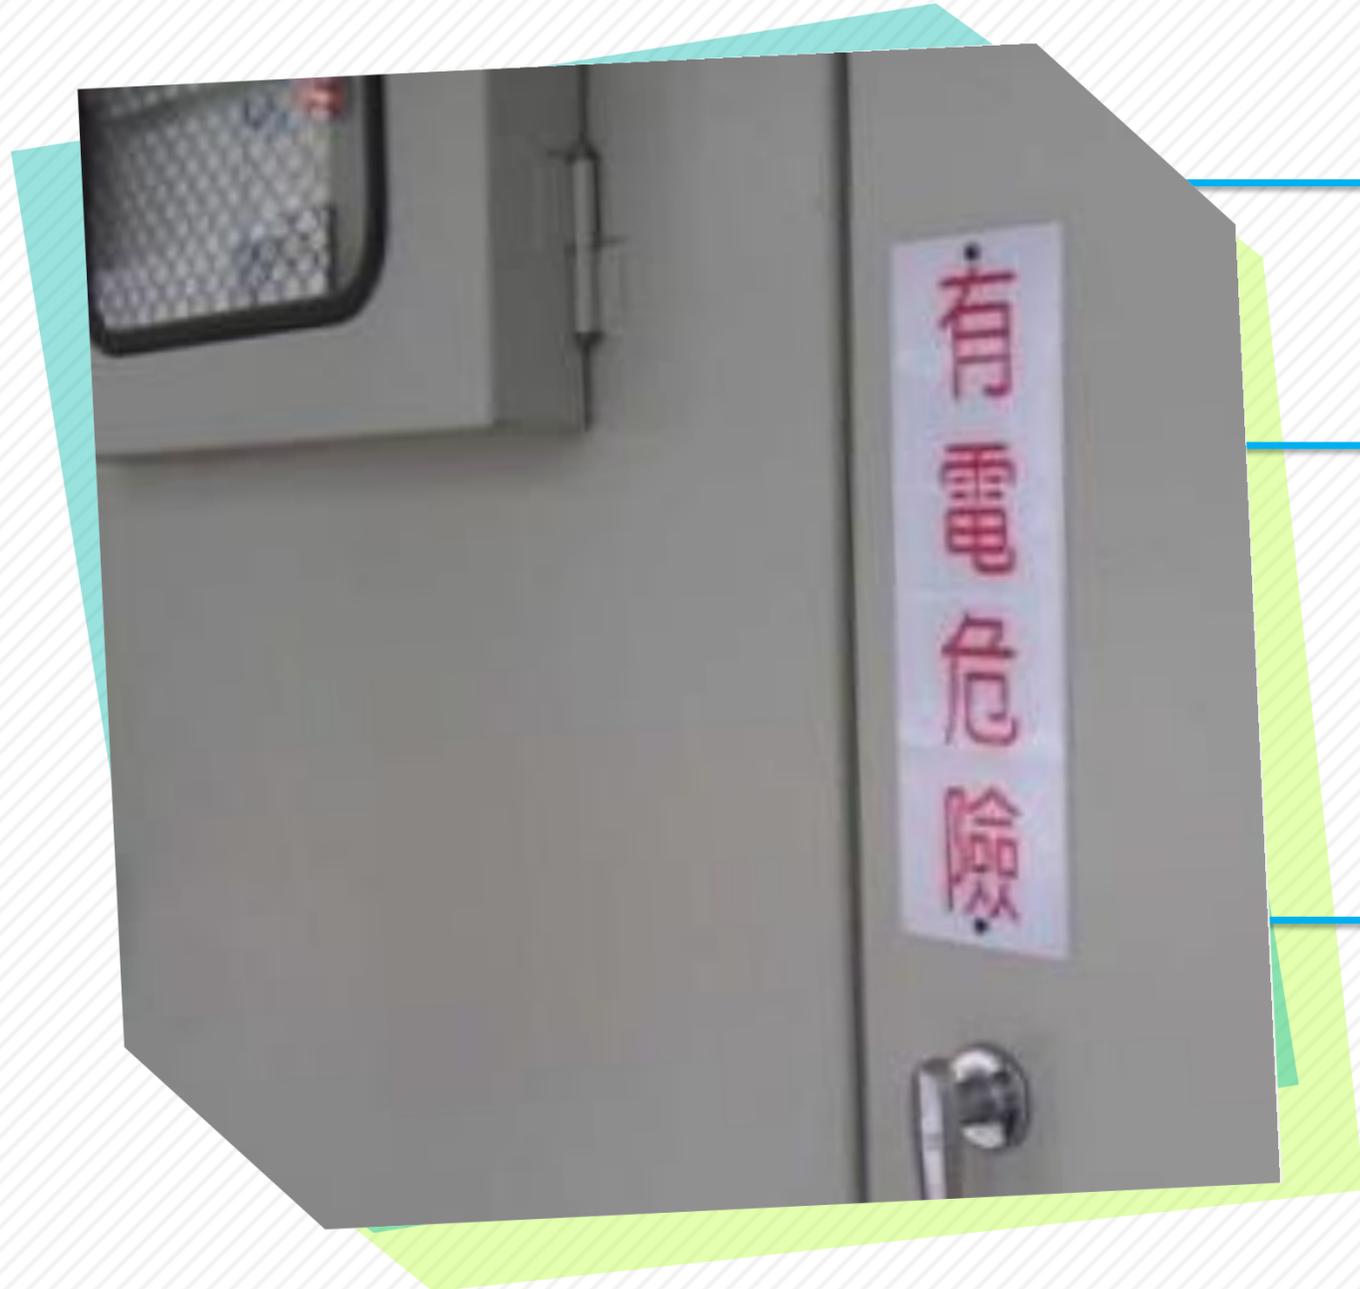
停電維修作業

切斷電源(開關箱、配電盤)

並施以開關加鎖之安全措施

並懸掛「停電作業中禁止操作」等警告標示牌

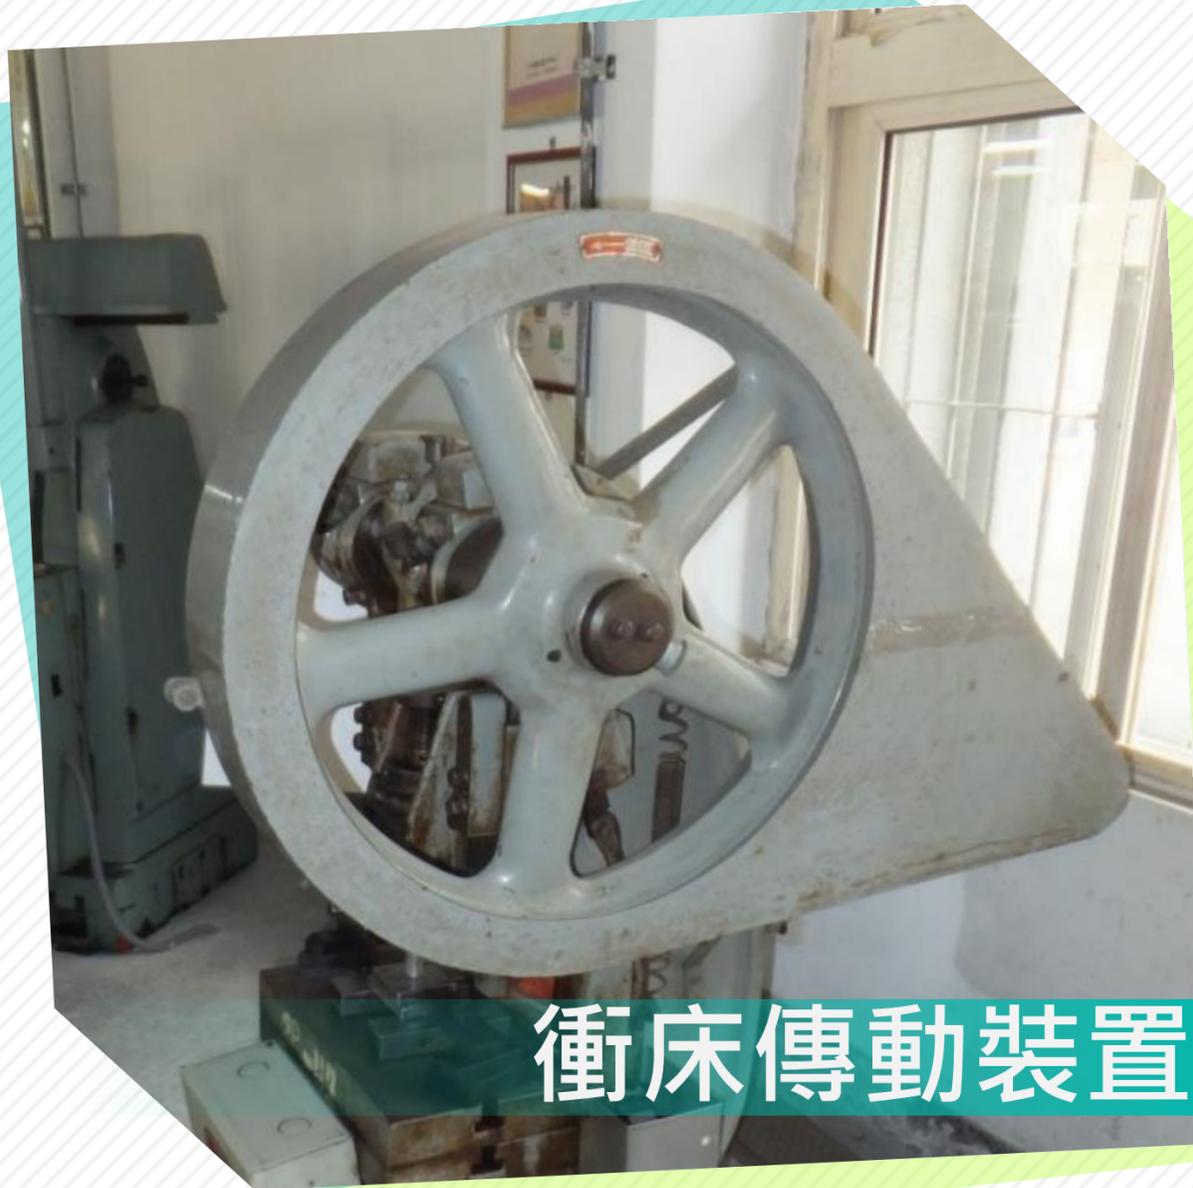
衝床傳動裝置

僱主對於機械之原動機、轉軸、齒輪、帶輪、飛輪、傳動輪、傳動帶等有危害勞工之虞之部分，應有**護罩**、**護圍**、**套洞**、**跨橋**等設備。

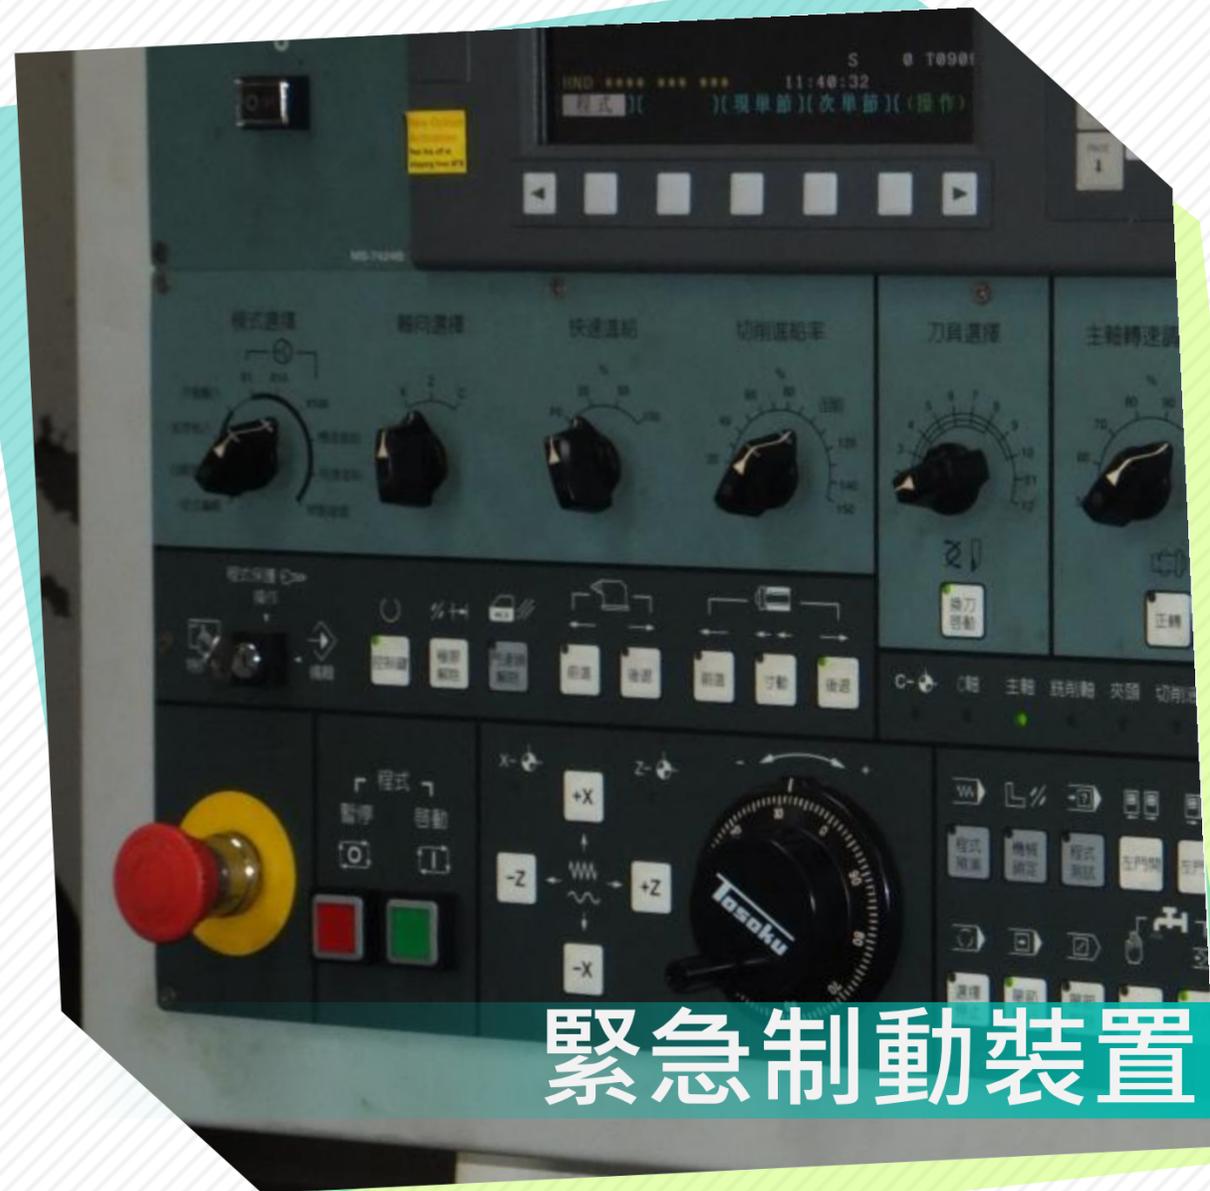
緊急制動裝置

僱主對於使用動力運轉之機械，具有顯著危險者，應於適當位置設置有**明顯標誌**之**緊急制動裝置**，立即遮斷動力並與制動系統連動，能於緊急時快速停止機械之運轉。

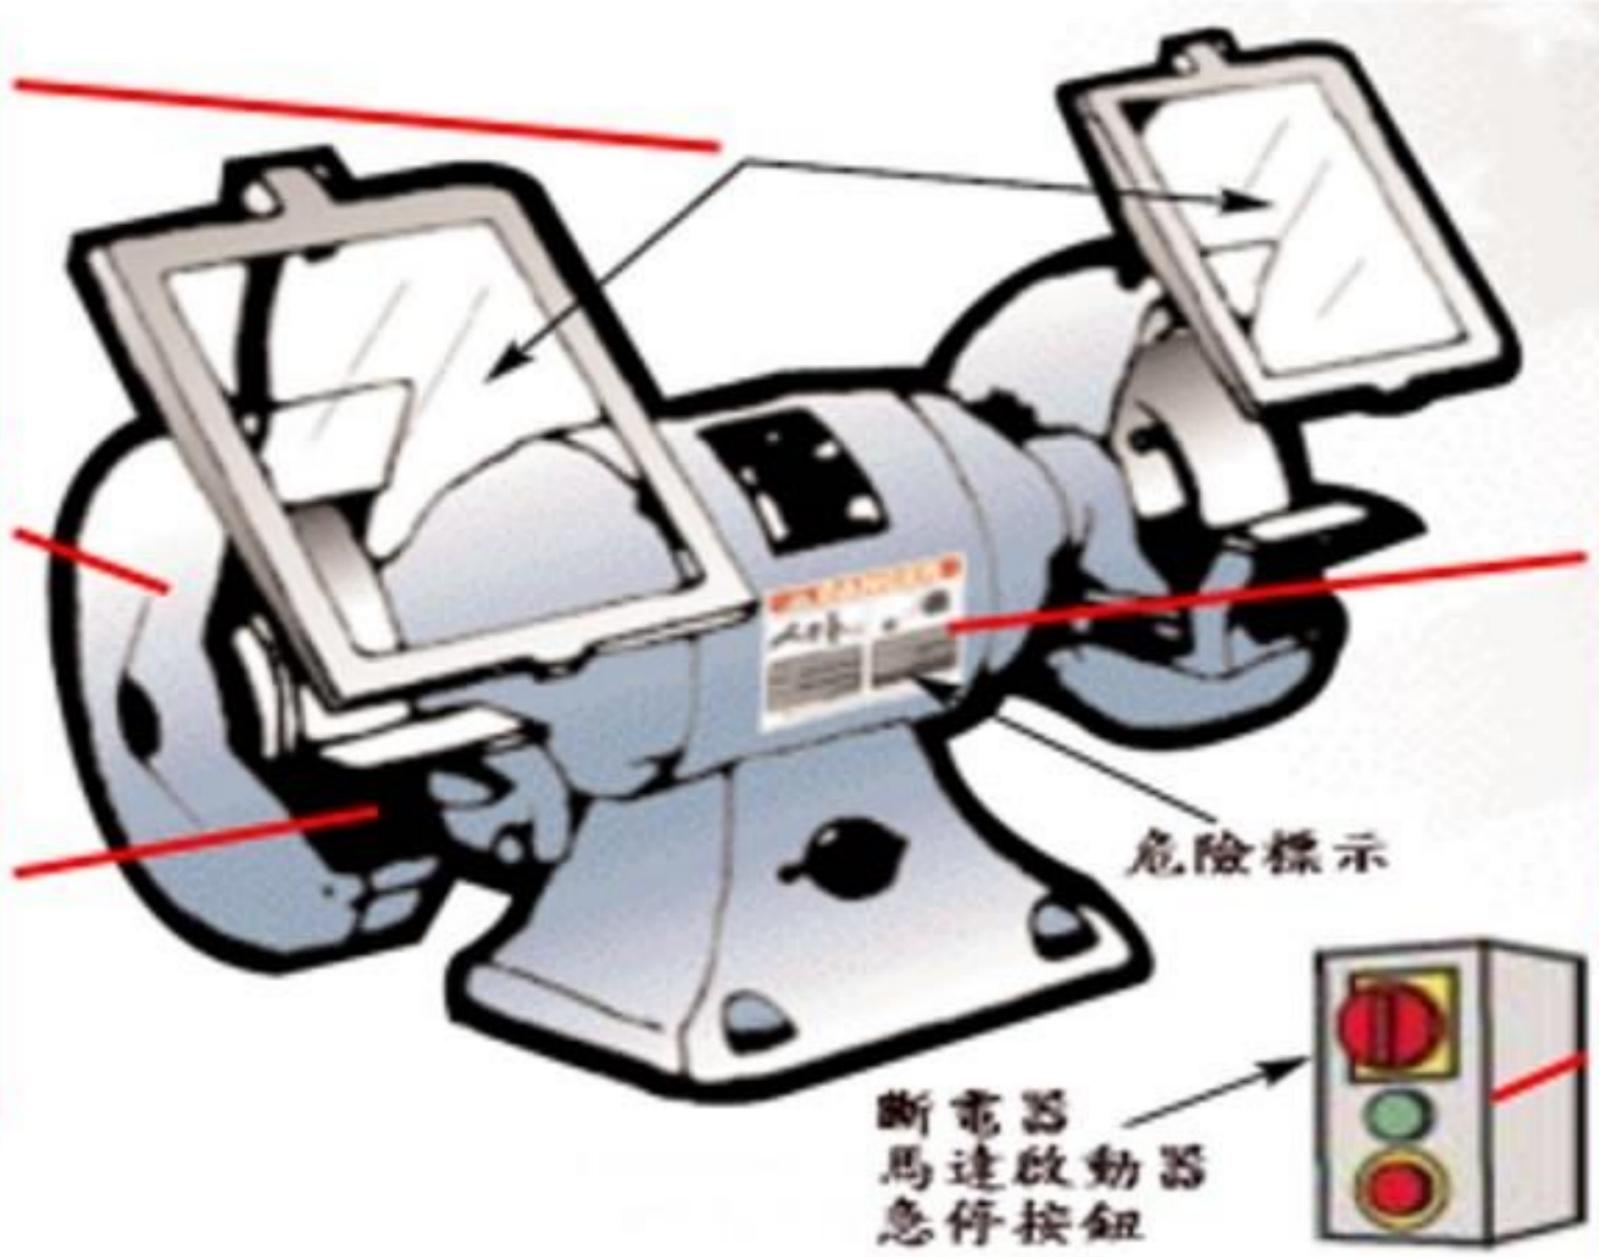
加工機械上設置護罩或護圍-設施規則55

研磨輪設護罩-防護標準95

設工作物支架-防護標準107

在明顯處研磨機標示規定事項-防護標準118

設動力遮斷裝置-防護標準105
