勞動檢查處

# 營繕承攬工作 職安教育訓練

# 高雄市政府 勞工局 勞動檢查處

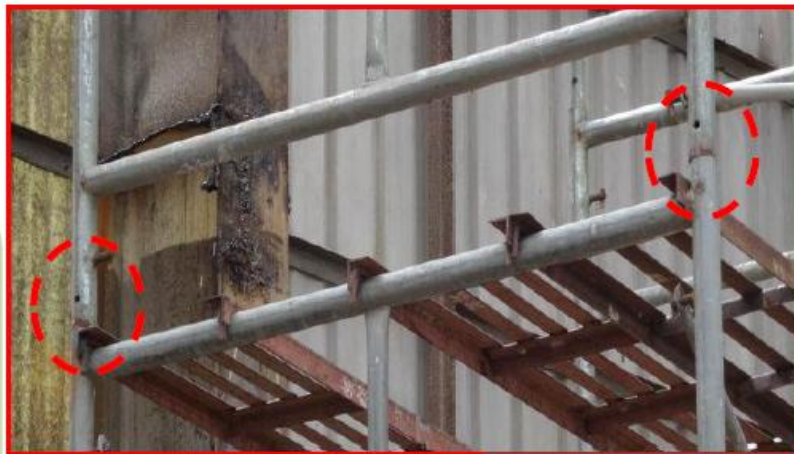
模擬事發前移動式施工架原貌

## 災害原因：

由於使罹災者使用構件之連接部分，未以適當之金屬附屬配件確實連接固定的移動式施工架，從事本工程鐵件切割前置準備作業，致發生移動式施工架倒塌使罹災者於高度3.6公尺墜落地面傷重不治死亡。

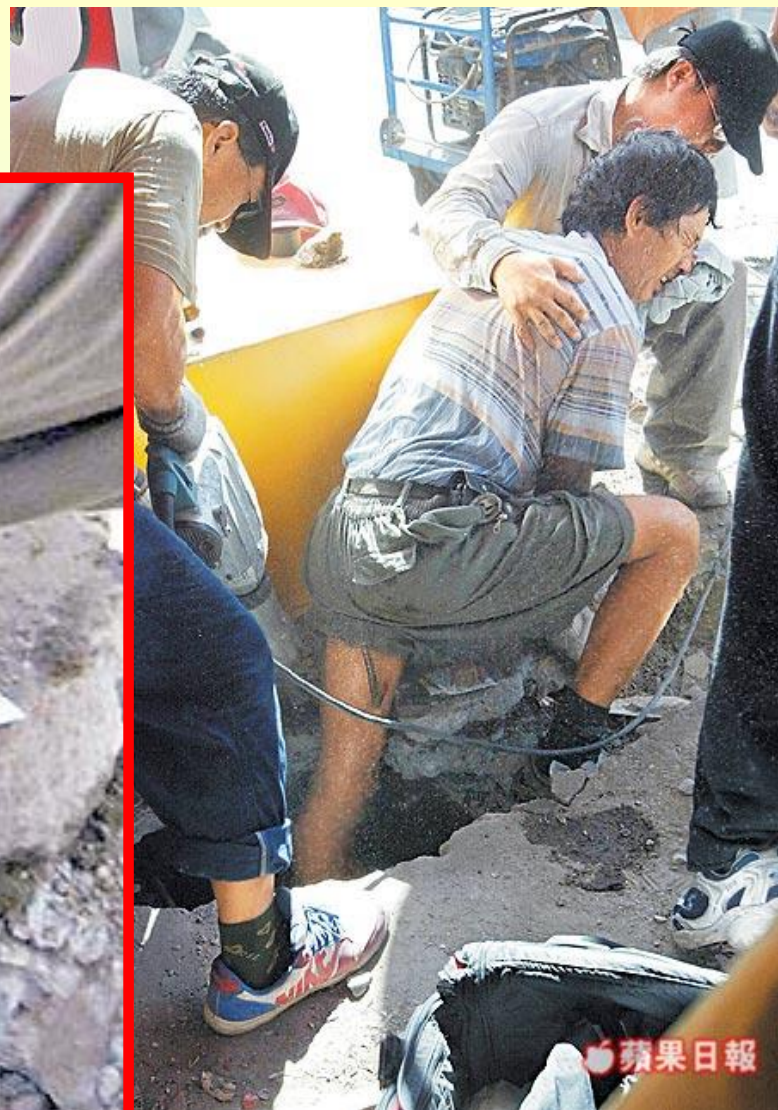
## 案例：鋼筋穿腿

2007年 07月09日  
圖／吳世龍

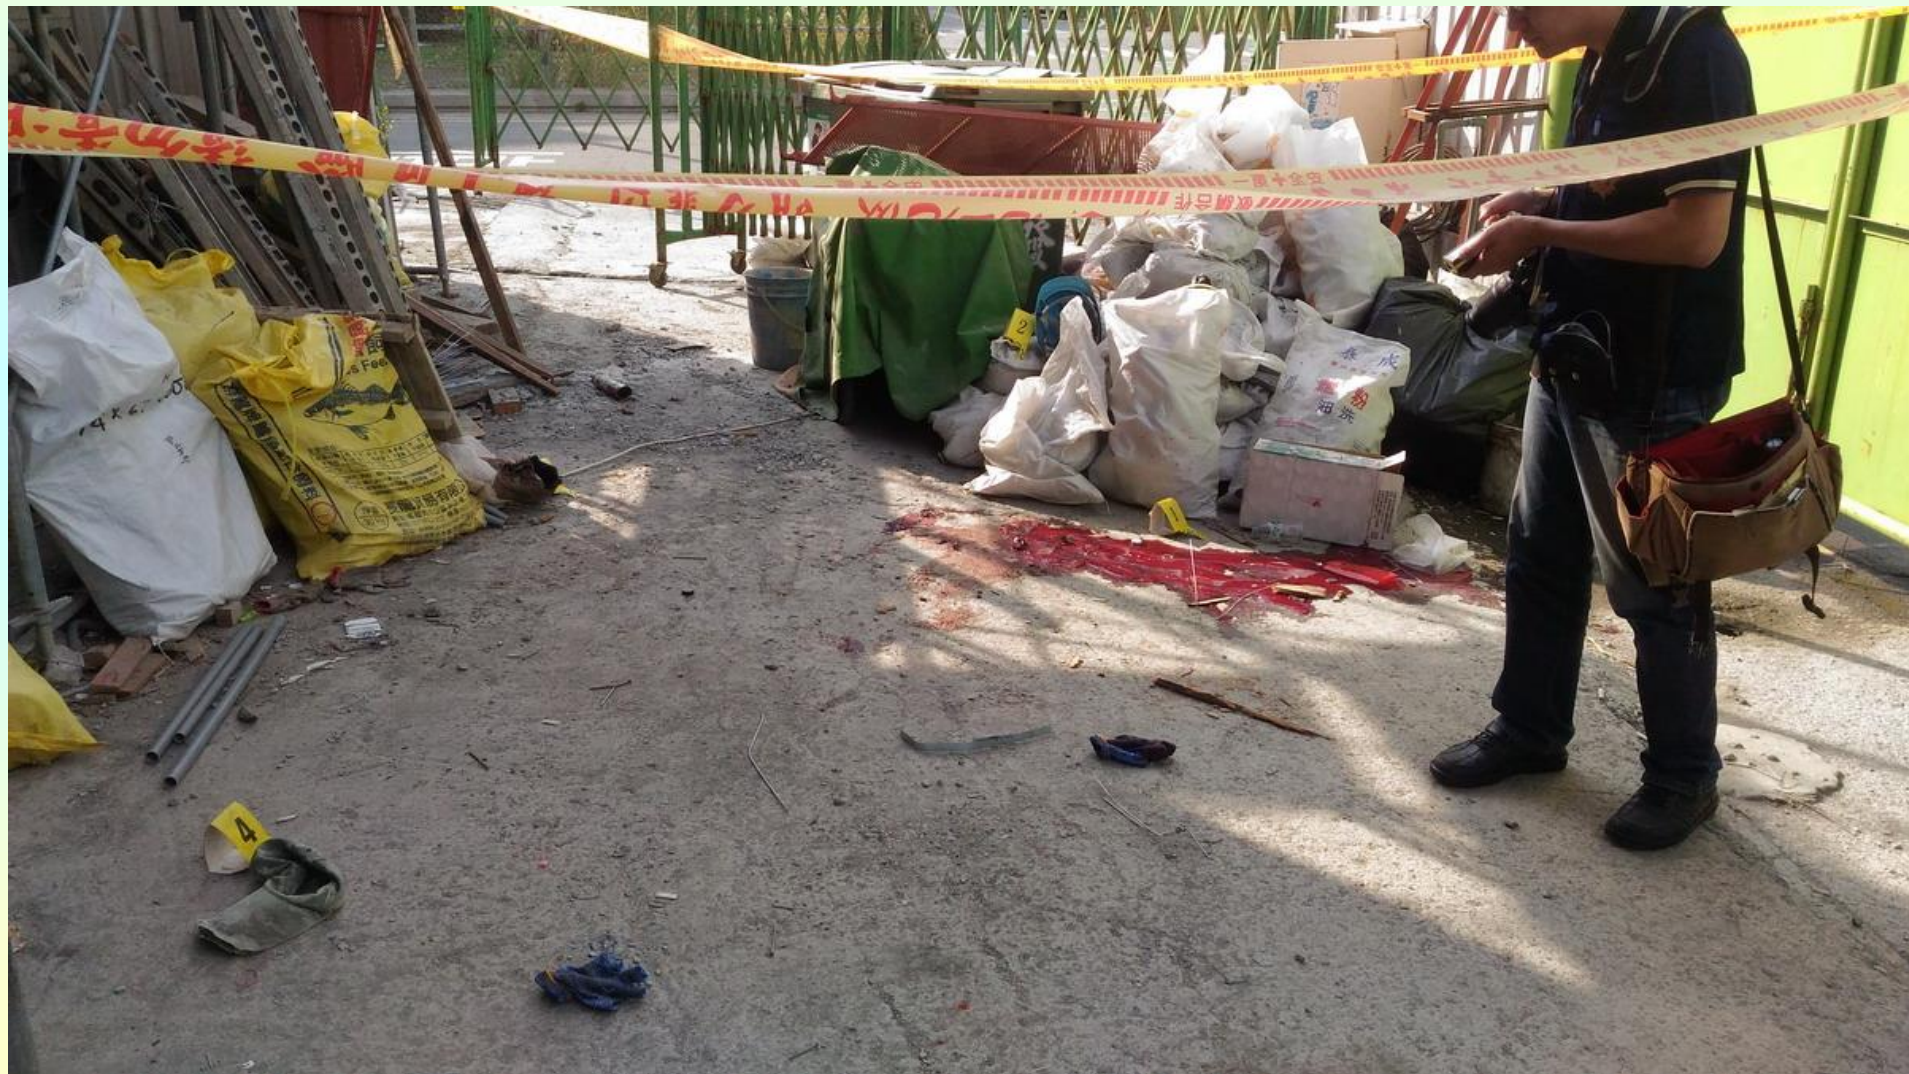
# 案例：施工架斜籬搭設作業

作業主管→監督勞工確實使用個人防護具

雇主→使勞工使用安全帶等防止發生勞工墜落危險之設備與措施

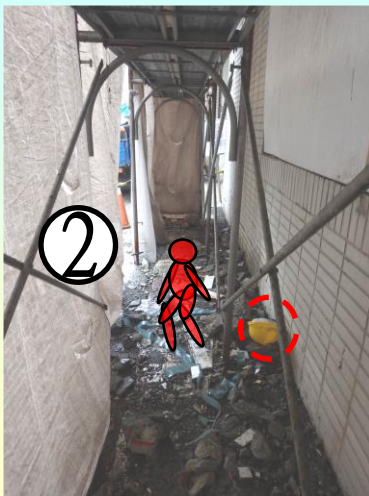
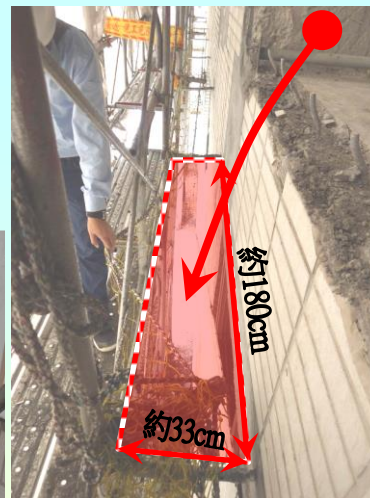
## 案例：落地窗開口處從事清潔作業墜落地面致死

於2樓梯廳落地窗開口邊緣從事清潔作業，不慎墜落通過建物外牆施工架與結構體之間隙(約33cm寬)，再墜落至地面。

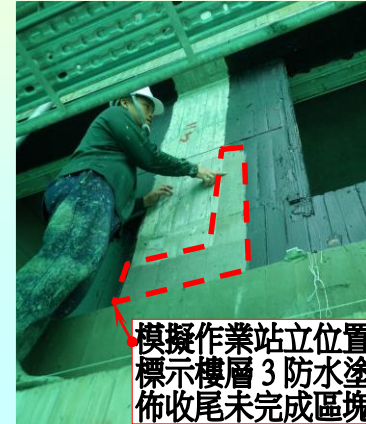
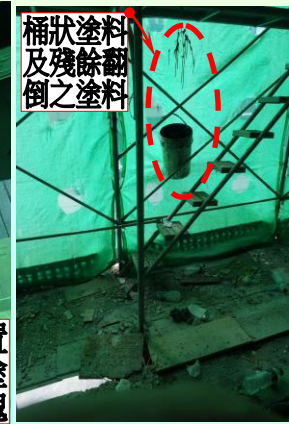
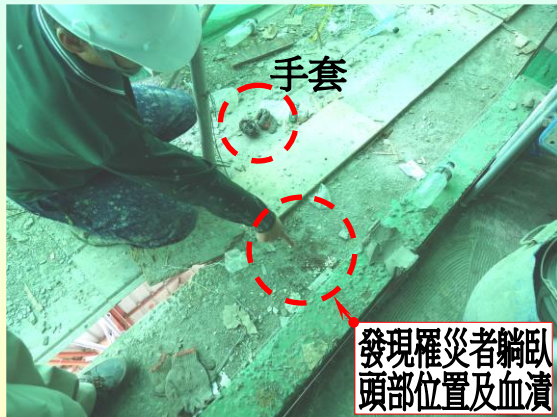
# 案例：施工架開口處從事防水塗佈墜落死亡

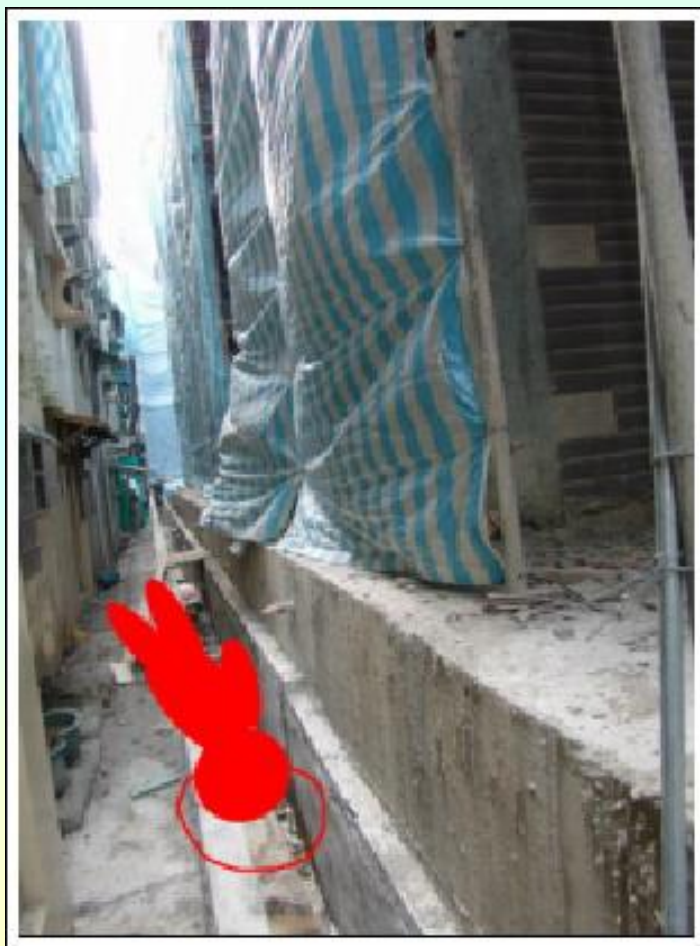
# 案例：從事造型欄杆安裝作業勞工墜落致死

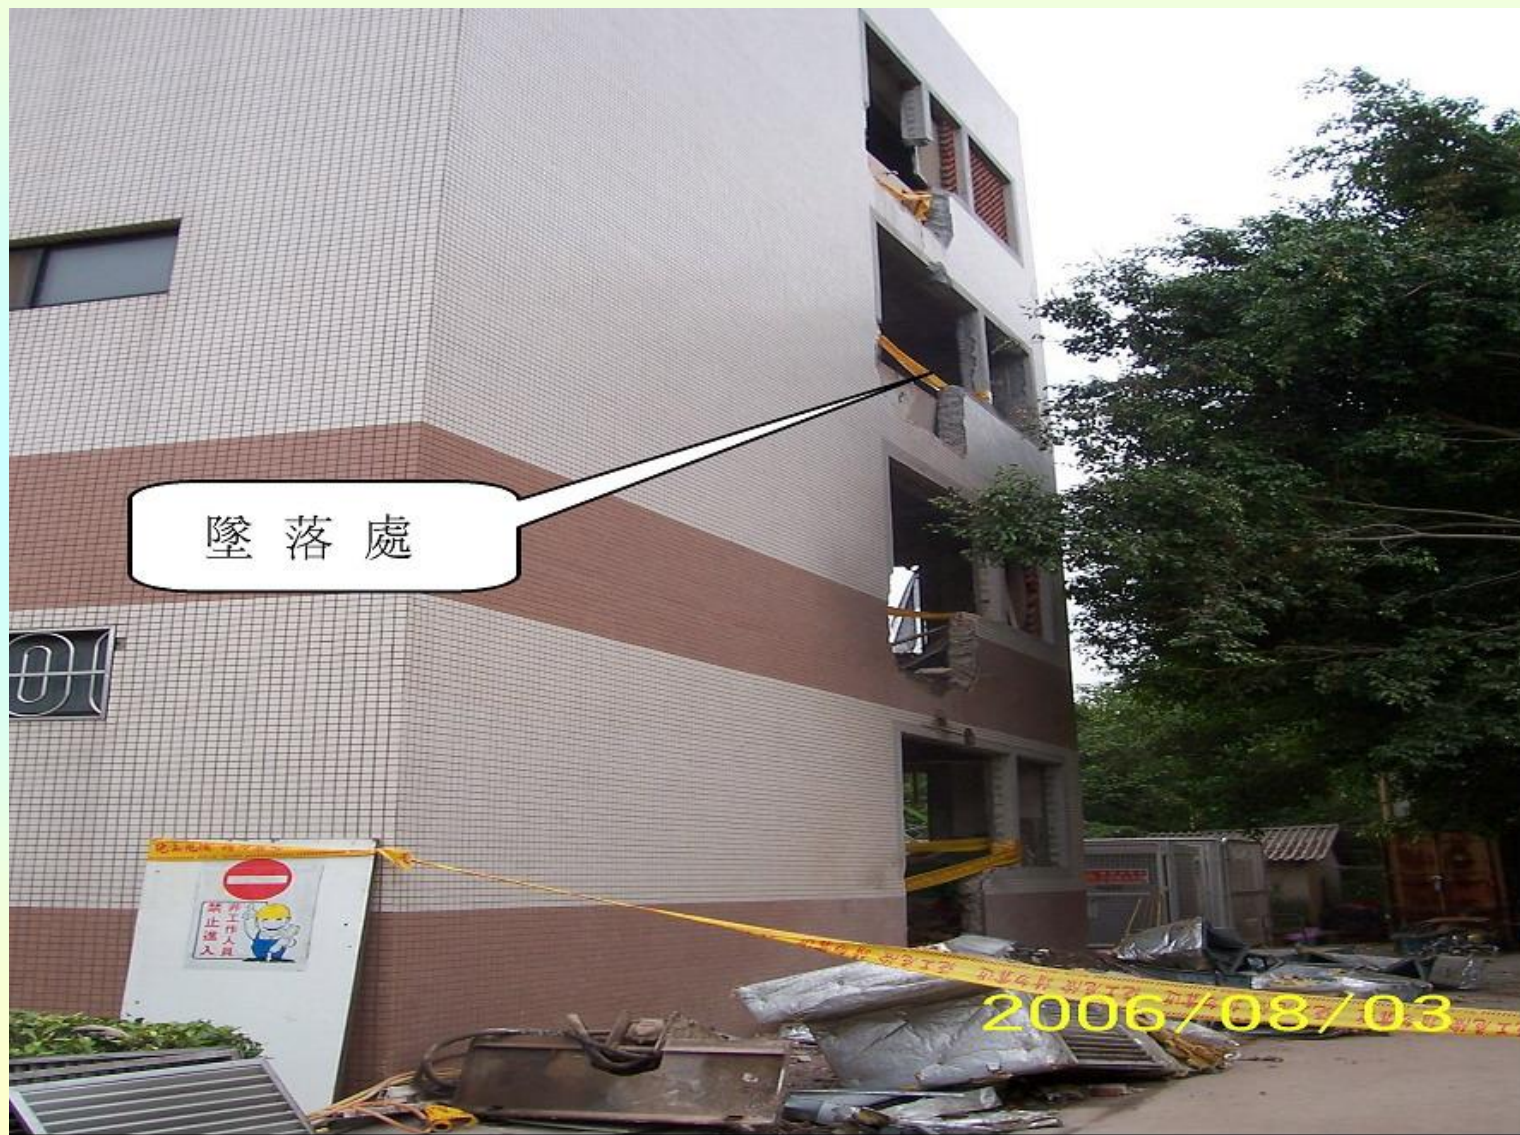
# 案例：從事廢棄風管清運作業勞工墜落致死

作業時戴用棉紗手套，廢棄物勾拉墜落

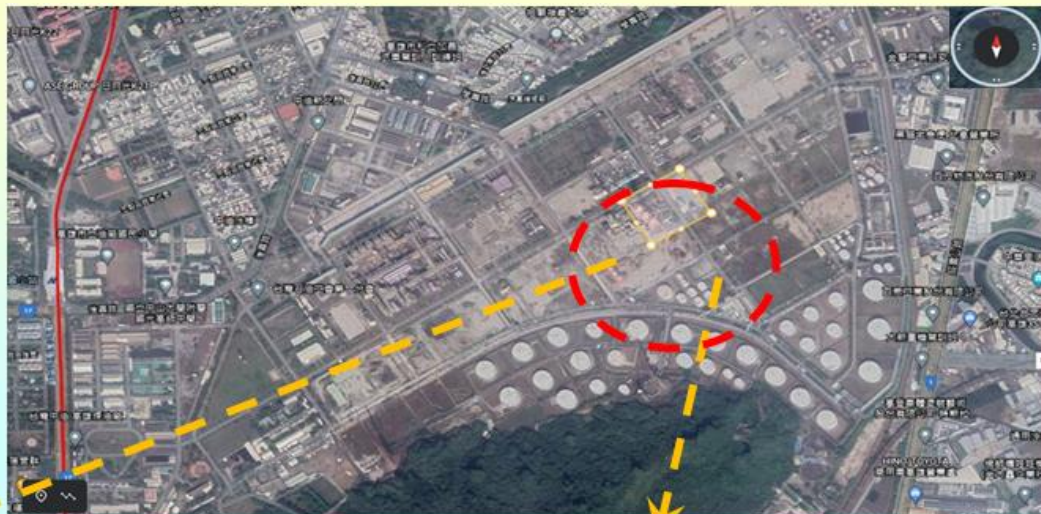
# 案例：剪斷3300V電纜致電擊遭全身體表面積95%燒傷

事故前遮蓋況  
地下電纜箱涵

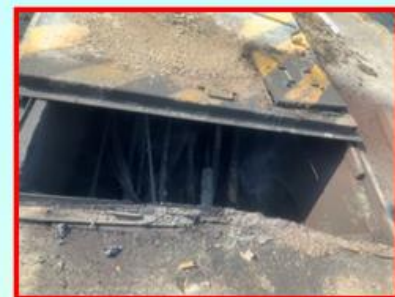
事故時掀開況

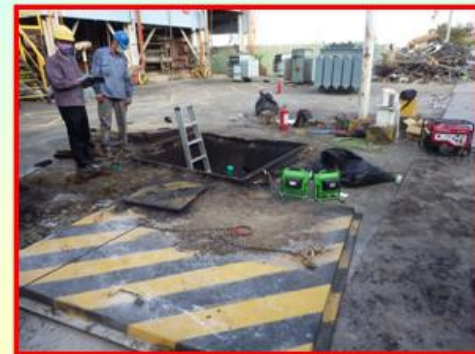
事故後調查況

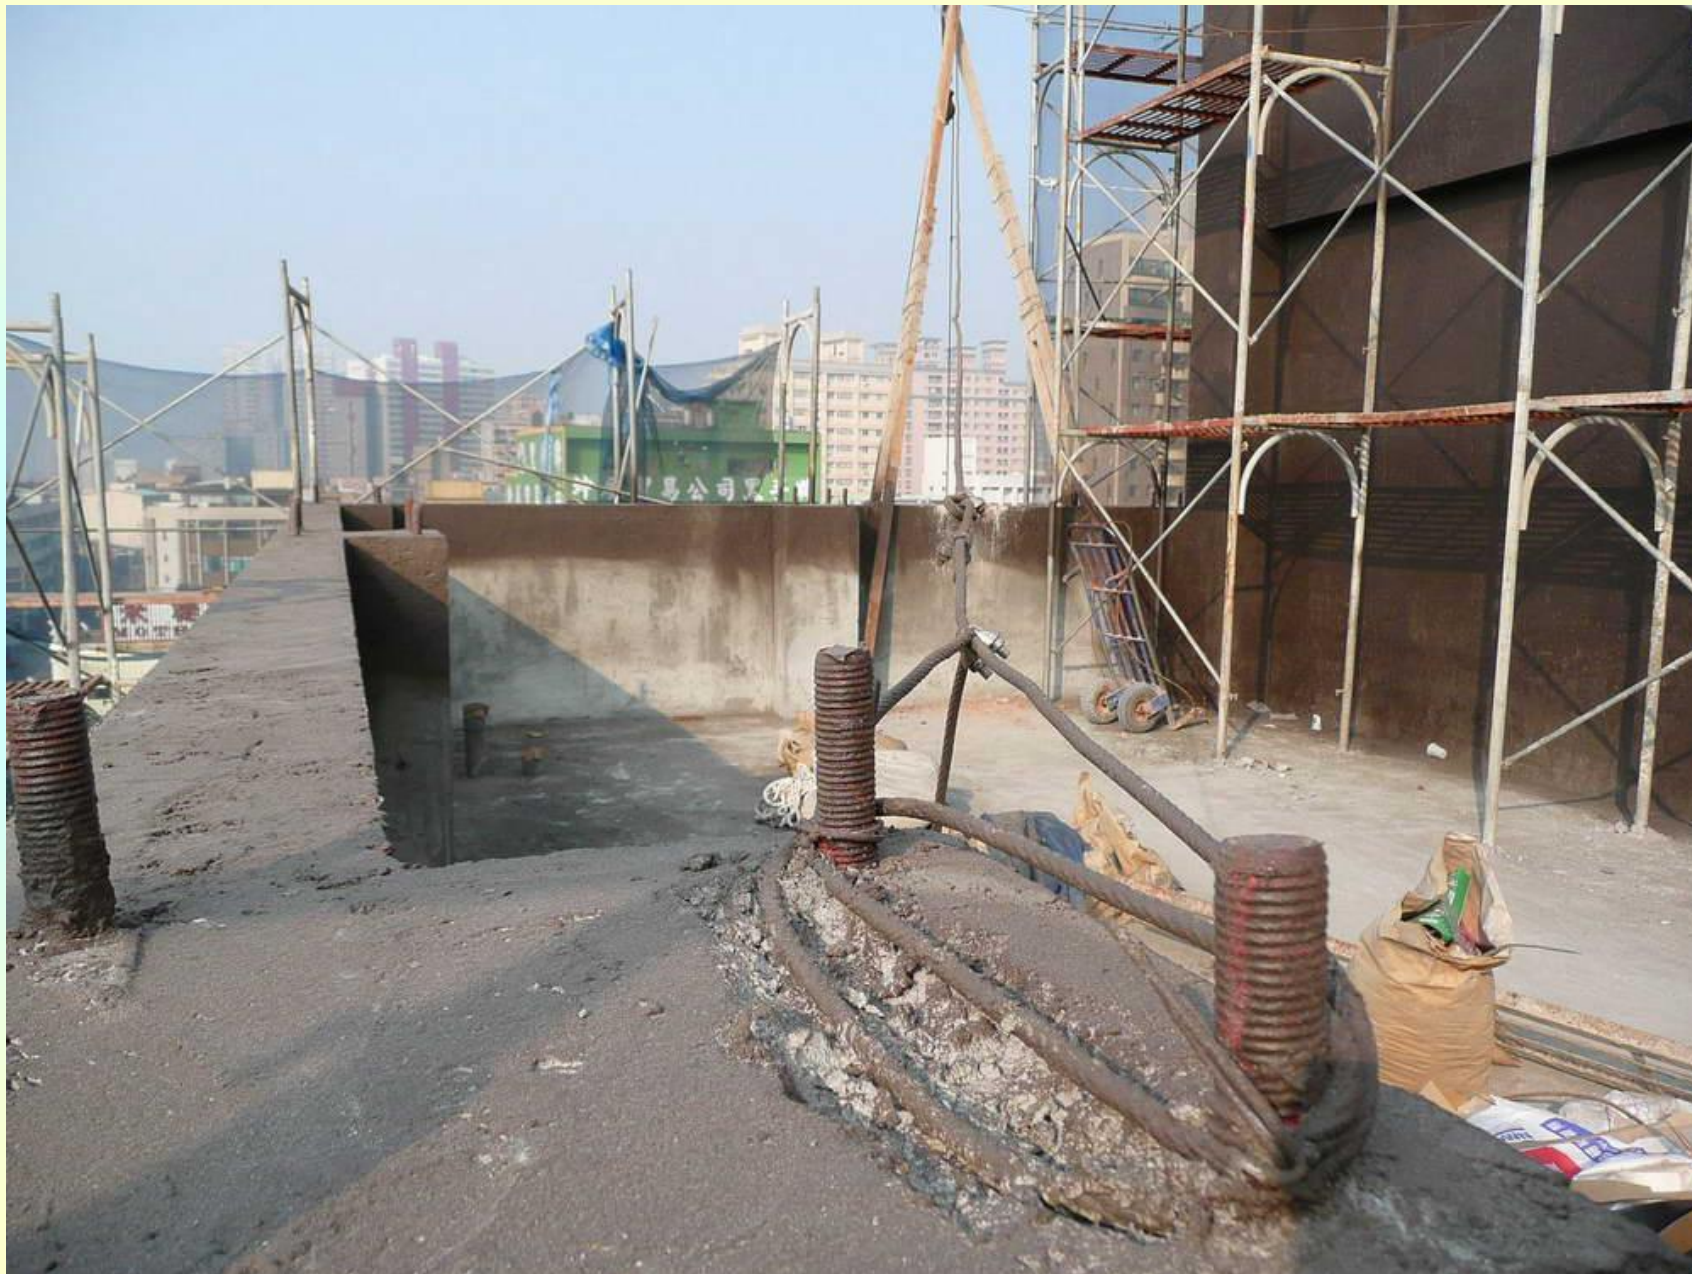
## 案例：吊料作業-吊掛系統，

## 案例9：吊料作業-吊掛系統破壞，人員墜落死亡
